推進工事における問題と解決策

鈴与建設株式会社
上田 実

今回、静岡市上下水道局発注の「平成19年度 下水道建 第225号 南部処理区 三保3号幹線及び三保地区下水道築造その2工事」における推進工事を施工した際の問題点とその解決策について紹介させていただきます。

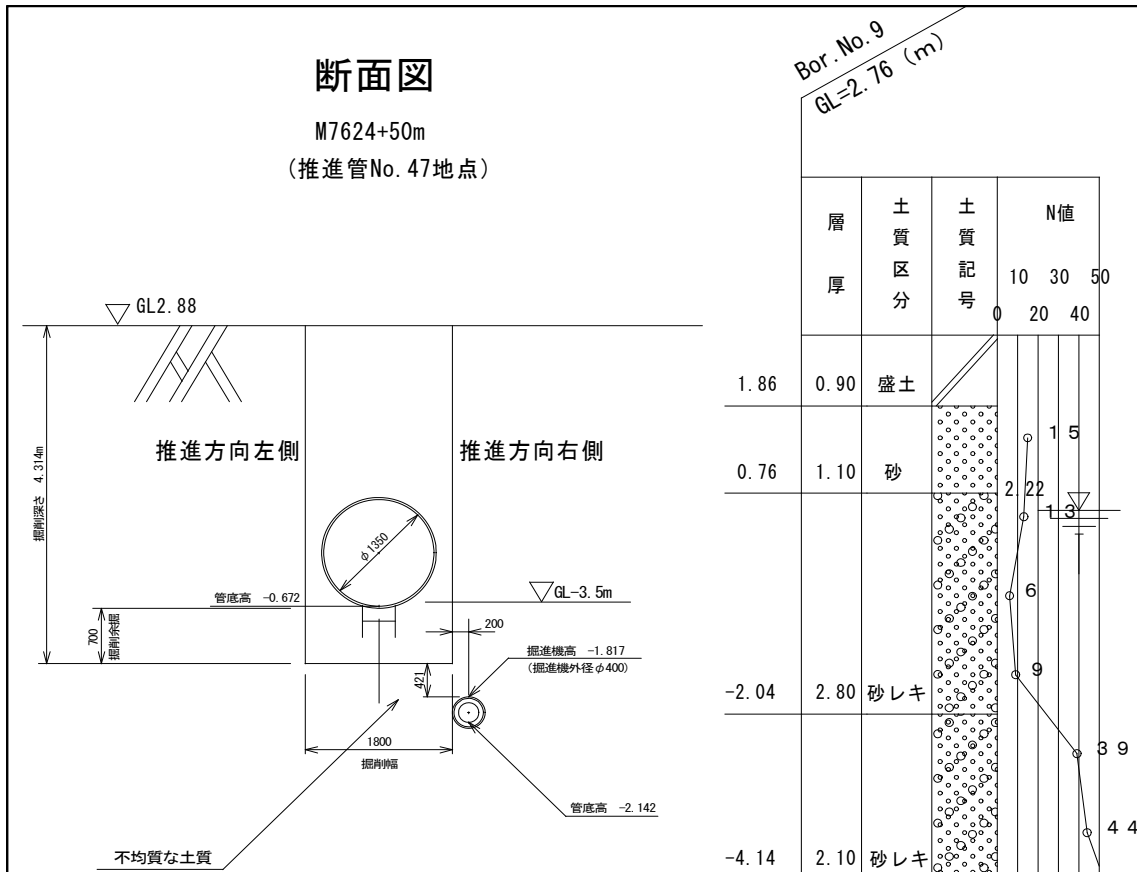
推進管No.45あたりから排土移送管内から砂礫に混じって緑色の汚泥が排出されるようになり、これが既設雨水管φ1350(沈埋工法)施工時の安定液と判明した。このことより今回の現象は、掘進機が礫に当たり破砕を行う時の掘進機周りの地質が、雨水管φ1350を施工時の掘削深の余掘りと安定液の強度の不均一で軟弱な地質であったため、軟弱な方向へ掘進機が進んで行き精度確保が困難になったことがわかった。

前頁断面図のように推進管左上の土質が不均質で強度のバラつきがあるため、薬液注入による地盤改良を行い地盤の安定を図り掘進を行うこととした。ただし、全線を注入とするとコストが非常にかかるため、2.5mピッチのポイント注入とした。(L=3.0mの推進機が最低2点改良箇所にかかるように)

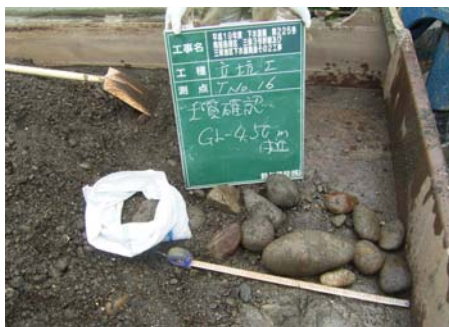
立坑築造時土質確認

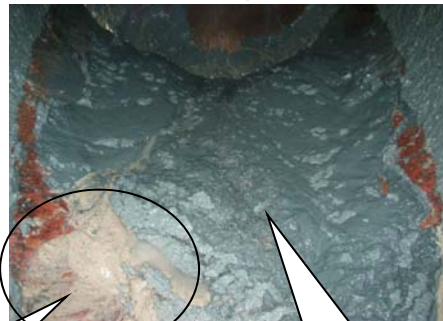
推進施工時排土状況

通常推進時の

安定液が混ざった

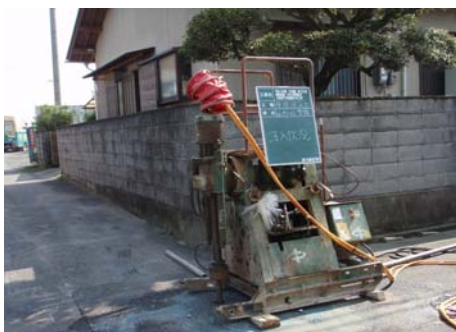
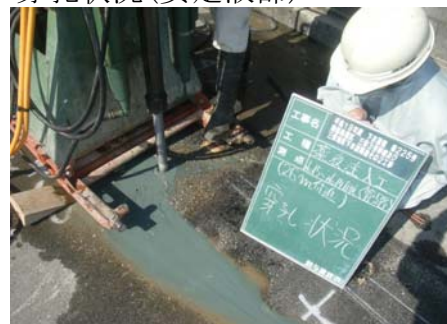
穿孔状況 (安定液部)
