# 工事施工上の問題点及び解決法

工事名 :平成20年度 清水港新興津岸壁(-15m)裏込工事  
工期 :平成 21年 3月 23日～平成 21年 7月 31日  
施工場所 :清水港新興津岸壁(-15m)〔静岡市清水区興津清見寺町地先〕  
発注者 :国土交通省 痛部地方整備局 清水港湾事務所  
請負者 :株式会社 橋本組 代表取締役 橋本勝作  
現場代理人・専任の主任技術者：藪崎 真也  
担当技術者：法月利春

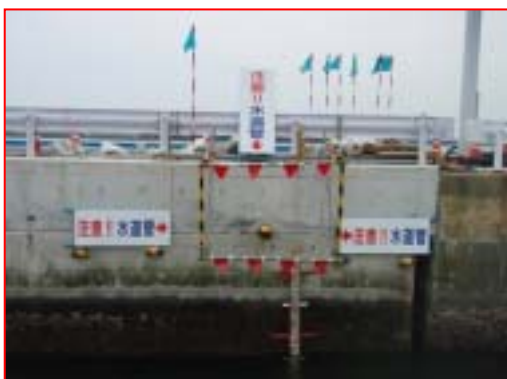
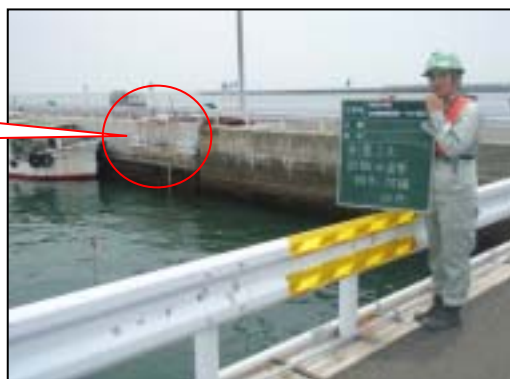
(写真 - 1)

既設ケーソンより水道管約60cm張り出しているため、裏込石投入時に水道管を破損してしまう可能性があった。水道管に接触することが無いように鋼管にて防護し、注意喚起を促すため看板を設置して接触防止を徹底した。水道管を損傷させること無く、無事作業を完了することができた。今後はLED等電光掲示板を使用し、文字がスモール・点滅等をして目立つ様にしてみようと思います。

- 1) 投石時に既設水道管(船舶給水用)を防護して、船舶のパレータより確認できる表示を設置する。(写真-1)

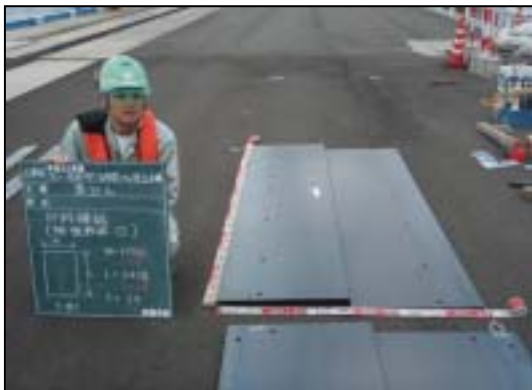
(写真 - 2)

既設ケーソンの目地間隔が25cmあり広いため、新設する防砂目地板が、ケーソン目地から来る波により破損する可能性が考えられるため、防砂目地板を取り付ける前に補強鉄板を取付け、波浪の影響を減少させた後、防砂目地板をフラットバーにて固定した。既設ケーソンの目地間隔の広い箇所に補強鉄板を取付けたことにより、防砂目地板に与える波浪の影響を最小限に抑え、防砂目地板に損傷を与えることなく工事が完成出来た。

## 2-1)補強鉄板にて防砂目地盤を補強する。(写真-2)

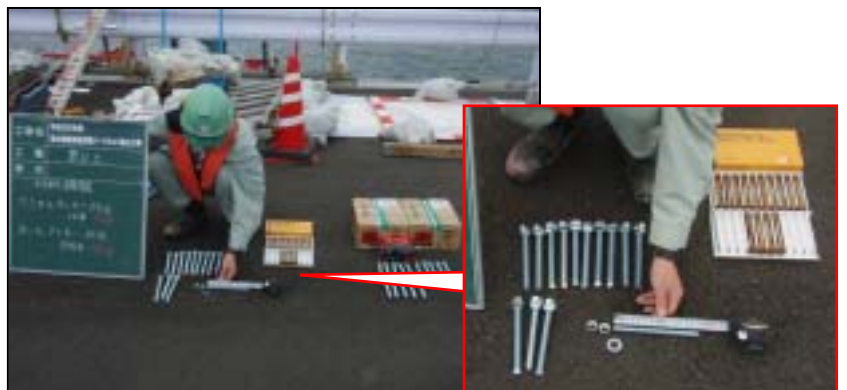
(写真 - 3)

防砂目地板が裏込石の天端より約1.0m余張があり、次期施工までに防砂目地板が外れてしまう可能性があったので、防砂目地板天端側のアンカーピッチを細かくして、アンカーの種類をホールインアンカーよりケミカルアンカー(水中部使用可能タイプ)を使用し引き抜き強度高めた。工事完了までは損傷していません。今後も補強の効果が期待できると思います。

## 2-2)防砂目地盤を固定するアンカーボルトをホールインアンカーよりケミカルアンカーに変更する。(写真-3)

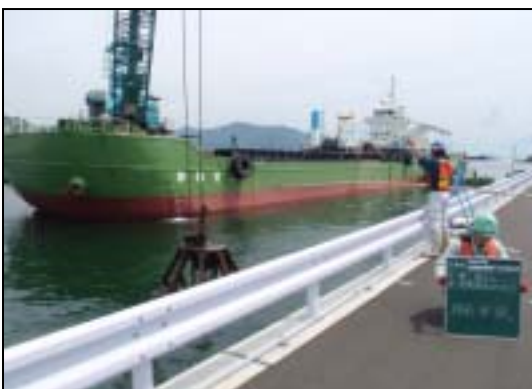
(写真 - 4)

裏込石投入時に裏込石を海面より高い位置で投入すると、海水の濁りが予想されたため、裏込石投入時に、バケットを水中に入れて投入を徹底し、水質汚濁防止するようにした。清水港漁業協同組合からも苦情もなく工事を完成することができた。

## 3-1)裏込石投石時に海中にバケットを入れて投石施工する。(写真-4)

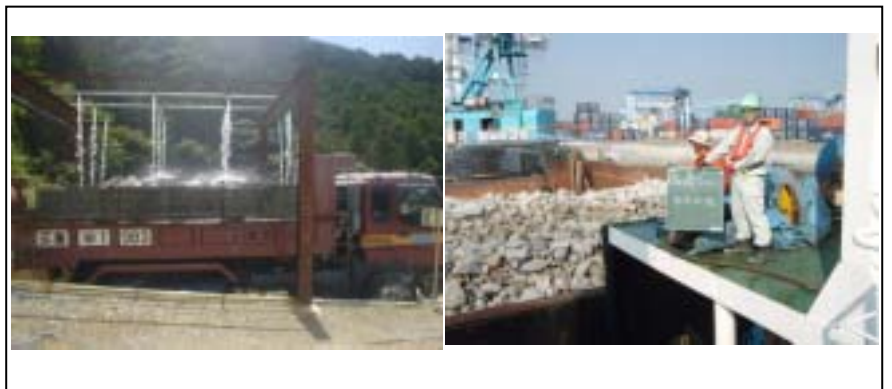
(写真 - 5)

裏込石には細砂が付着している事が多く、投入時に裏込石を洗浄しないで投入すると、海面の濁りが予想された。裏込石投入前に裏込石の洗浄を産地と船上にて行い、裏込石についた汚れを洗浄して、水質汚濁の防止に努めた。清水港漁業協同組合からも苦情もなく工事を完成することができた。

## 3-2)搬入する裏込石は産地で洗浄後に現場に搬入する。(写真-5)
