コンクリート2次製品のひび割れについて

白 幸 産 業 (株) 土木部 林 茂行

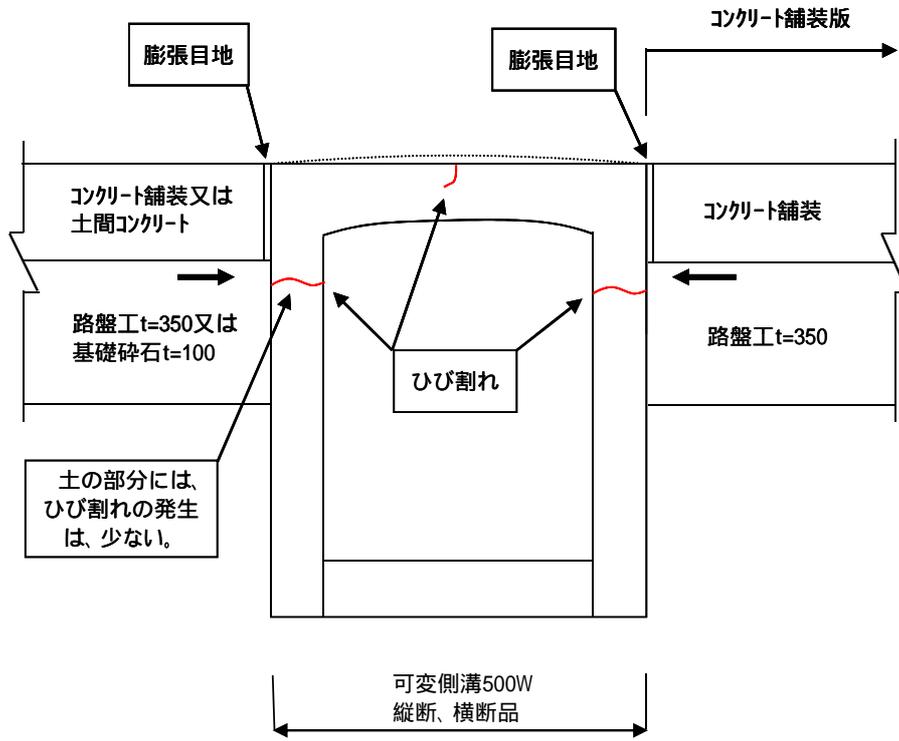
断面詳細図

コンクリート2次製品(可変側溝縦断品及び横断品)を使用して施工した水路の両側面にコンクリート舗装を施工した。コンクリート舗装は、厚さ20cmで路盤厚さは35cmである。

施工時(埋戻し時)及び完成検査時(3月末)には、何の異常も見られなかったが、会計検査前の清掃事(5月中旬)になり可変側溝にひび割れの発生が確認された。

コンクリート舗装側より、可変側溝の両側面に異常な側圧がかかったために起きたひび割れである。供用開始されているため、異常な側圧の原因の追究は完全にできていないが、設計モーメントを超えた何らかの外力がコンクリート舗装側からかかり起きたひび割れである。

自然条件から考えるとコンクリートの熱膨張によるものが考えられる。コンクリートの熱膨張係数は 10×10^{-6} /程度で、温度差が30℃生じた場合の膨張収縮量は 300×10^{-6} となる。

当然、側溝との接点には2cmの膨張目地は施工されており途中の各目地でこの膨張量がある程度、分散されると思うが、接点の目地シールを見ても盛り上がっているのが見受けられているため、熱膨張による側圧がかかっていることは間違いのないことである。

特に、両側面をコンクリートで覆う設計をする場合は、鉛直荷重の検討だけでなく側圧に対する検討が必要である。又、気象条件等も考慮して膨張・収縮目地等の部材及び位置の検討が重要に思う。
