論文名：現場の失敗と反省（下水新設管破損について）

工事名：沢上地区管渠築造工事

会社名：(株)榎林組

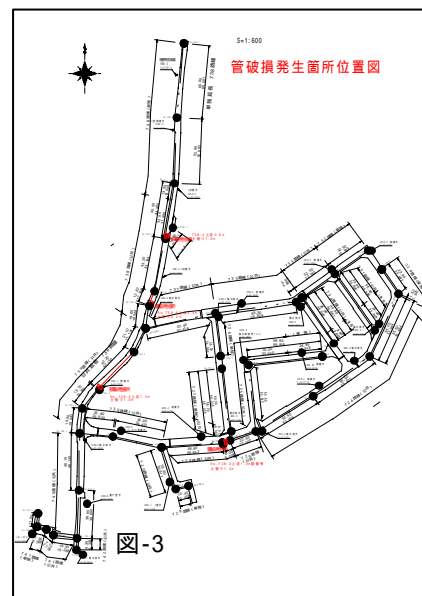
図-3

ビデオカメラにより全路線調査をおこ結果全部で4箇所の破損を確認した。結果を監督員に報告し修理方法を検討した。

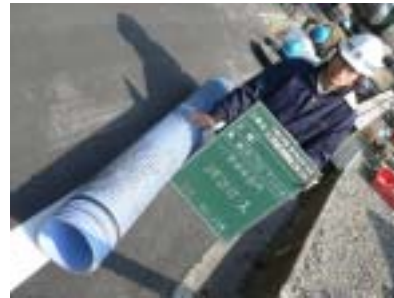
写真-2 破損管立会

- 開削修理（2箇所）  
 開削による破損管の摘出を製造メーカーおよび監督員の立会いの元実施した。  
 基礎および地山の状態等は問題なし。  
 リブ管摘出箇所については、新たにリブ管を設置し、補修を行った。 写真-2参照

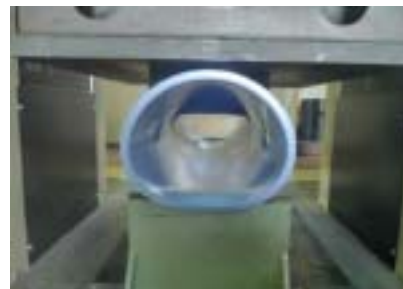
写真-3 扁平試験

- サンプル試験  
 摘出した管はテストサンプルとして製造メーカーが持ち帰り、概観試験・引張試験・扁平試験等をおこなって強度の確認を実施した。 写真-3参照  
 また追加で3点支持で扁平を掛けた状態で内面からのハンマー衝撃実験および管内洗浄実験を実施した。 写真-4参照  
 これによる破損原因の追究と今後の対策を検討し書面で結果報告をおこなうよう指示をおこなった

リブ管破損原因について試験をおこなった結果、破損は何らかの衝撃で一挙に発生したと思われるのですが埋設前、埋設後のどの段階で割れにいたったか判定できませんでした。

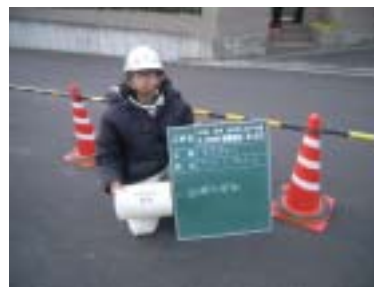
写真-10 試験片採取

管更生試験結果  
厚さ・強度とも問題なし。  
以上をもって修理は完了した。

管修繕  
管甦生FFT-S工法  
下記写真参照
