論文名：現場の失敗と反省（降雨後の地下水位上昇に伴うフリーム水路の浮き上がり）

工事名：市道西大淵 174 号線道路改良工事
会社名：(株)樽林組

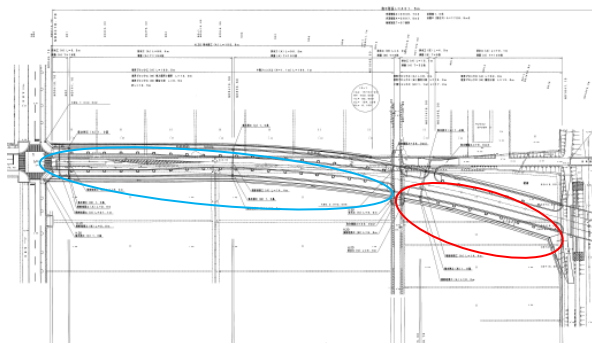
図面 1：平面図

構造物床付け面まで掘削を行った後にL=2.0mの杭を打込み支持層の確認を行い、発注者と設計内容についての協議を行い図面1の青丸部分についてフリーム下面に基礎杭を施工することにし施工を始めた。

なお、図面1の赤丸部分については、腐植土層は見られず砂層で良好な地盤であったため杭の施工は行わず当初設計どおり行った。

なぜ図面 1 の赤色部分のみ浮き上がったのか。

1. 降雨が続いたことによる地下水位の上昇。(砂層部に集中)
2. 図面 1 青丸部分については粘土層があり地下水脈が遮断されていたと思われる。
3. 事前調査内容のとおり図面 1 青丸部分については腐植土層があり基礎杭の施工を行っており、構造物、基礎コンクリート、基礎杭が一体化しており摩擦力で浮き上がり現象が生じなかったと予測される。

赤丸部分についてフリーム底版部にφ50mmのウィープホールを2mピッチで設置し地下水の上昇を防ぐ処置を行った。

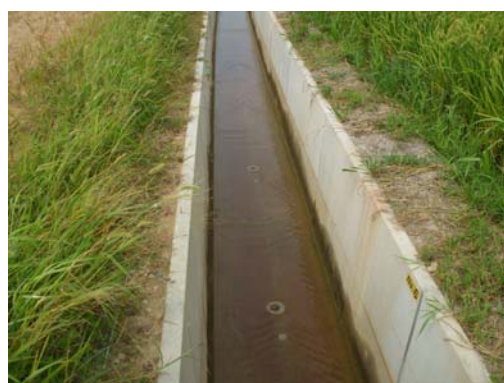
写真 1：ウィープホール設置後

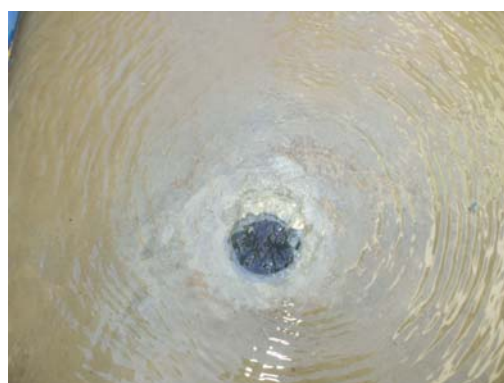
写真 2：ウィープホール設置後（拡大）
