# 吉田漁港内工事における漁船航路確保と周辺環境対策

(社)静岡県土木施工管理技士会  
島田支部  
大石建設株式会社  
現場代理人 石川祥也

- (1) 工 事 名：平成22年度 農山漁村地域整備  
交付金吉田漁港河川護岸改良工事
- (2) 発 注 者：静岡県 榛原郡 吉田町 (産業課)
- (3) 工事場所：静岡県榛原郡吉田町住吉地内
- (4) 工 期：平成22年11月15日～  
平成23年 3月13日

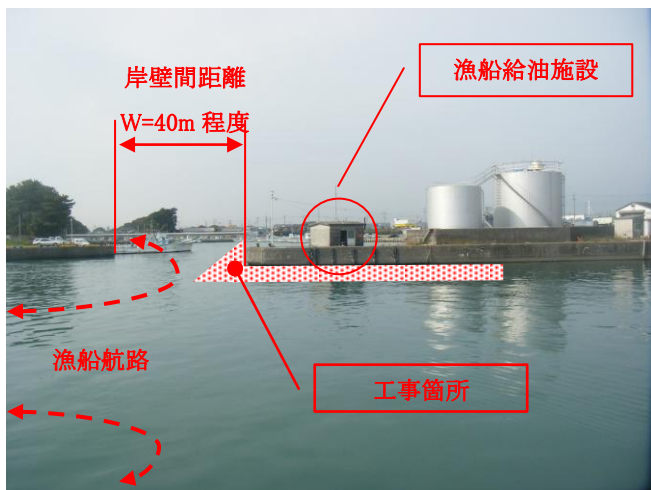
写真-2 工事周辺環境写真

(1) 工事箇所である河川護岸岸壁は、漁協給油施設があり、漁船係留施設である 1~4 号岸壁の出入口航路に位置し、岸壁間が 40m 程度と狭く、漁船の往来が頻繁なうえ港内の構造上、漁船は曲折する形で出入する場所である。

その場所で鋼矢板仮締切を施工し、かつ起重機船を配置すると、漁船航路幅は 20m 以下となり、航行は非常に難しく起重機船との衝突事故の危険がある。さらに、狭い港内で作業を行う起重機船を係留するには四方にロープを張り岸壁に固定する方法、またはアンカーを沈め固定する方法が考えられるが、いずれも漁船の航行の障害となる。工事中の漁船航路確保が問題となった。

狭隘な場所での作業となるため、起重機船の選定に留意した。使用する起重機船は船体から海底に2本の角形柱状体を突き立て船体の移動を止めるスパッドタイプとした。スパッド型起重機船にした結果、係船による範囲を大幅に縮小でき、狭く曲折して出入りする漁船の航路幅を30m以上

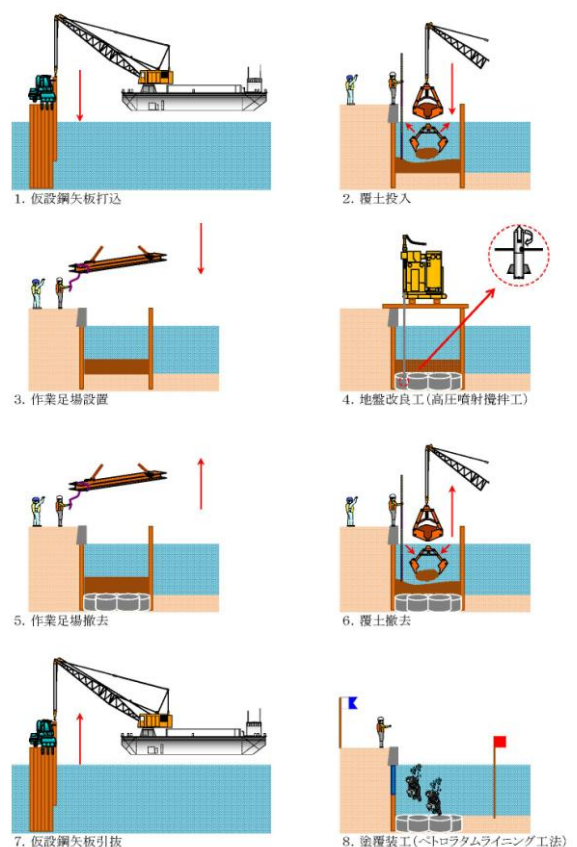
図-2 施工略図フロー

(2) 鋼矢板仮締切後、覆土を投入、作業足場を設置してから地盤改良工（高圧噴射攪拌工法）を行う。地盤改良方法は仮設プラントで水、セメント、混和材を攪拌混合、高圧ポンプで圧送しボーリングマシンにて土中内に噴射攪拌して改良体を造成する。改良体造成が完了後、作業足場を撤去、覆土を取除き、鋼矢板仮締切を撤去する。最後に塗覆装工を行い完成となる工程である。(図-2)

その中で、周辺環境への影響が大きいと考えられるのは、図-2の2. 覆土投入、4. 地盤改良工、6. 覆土撤去である。
