# トンネル内装板における仕様と施工について

(社)静岡県土木施工管理技士会 静岡支部  
平井工業株式会社 山本 勝俊

工事名	平成22年度 1号静岡昭府地区整備工事	
発注者	国土交通省分任支出負担行為 中部地方整備局 静岡国道事務所	
工事場所	静岡市葵区大岩～静岡市葵区昭府 (賤機山トンネル内)	
工期	平成23年 3月16日 ～ 平成23年11月30日	
工事概要	工事延長 L=940m	
	舗装工	
	自転車道舗装	1850m <sup>2</sup>
	監査路舗装	748m <sup>2</sup>
	仕切壁工	914m
	内装板工	2837m <sup>2</sup>
	コンクリート面塗装工	554m <sup>2</sup>
	トンネル非常用施設工	1式

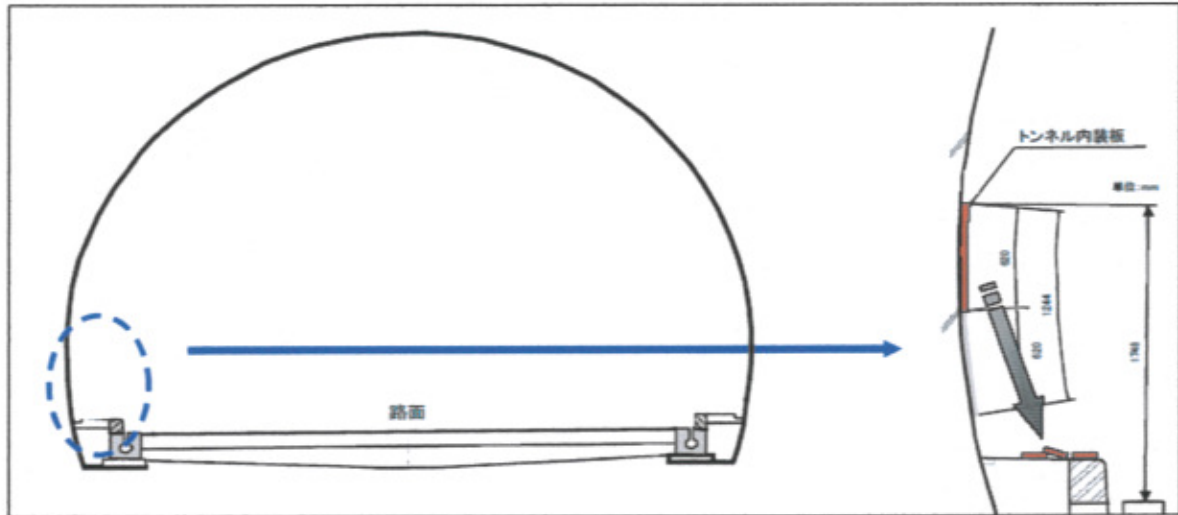
図-2

本工事で使用する内装板は、NETIS登録されている直張り乾式工法の曲面タイルパネルである。この曲面タイルパネルは、他工事でも同様に施工されていたが、図-2の様に供用中のトンネルで、セントル目地付近の内装板タイルが鋼板から剥落した事態が発生した。この事態により、曲面タイルパネルを施工するにあたり、下記の2点が課題となった。

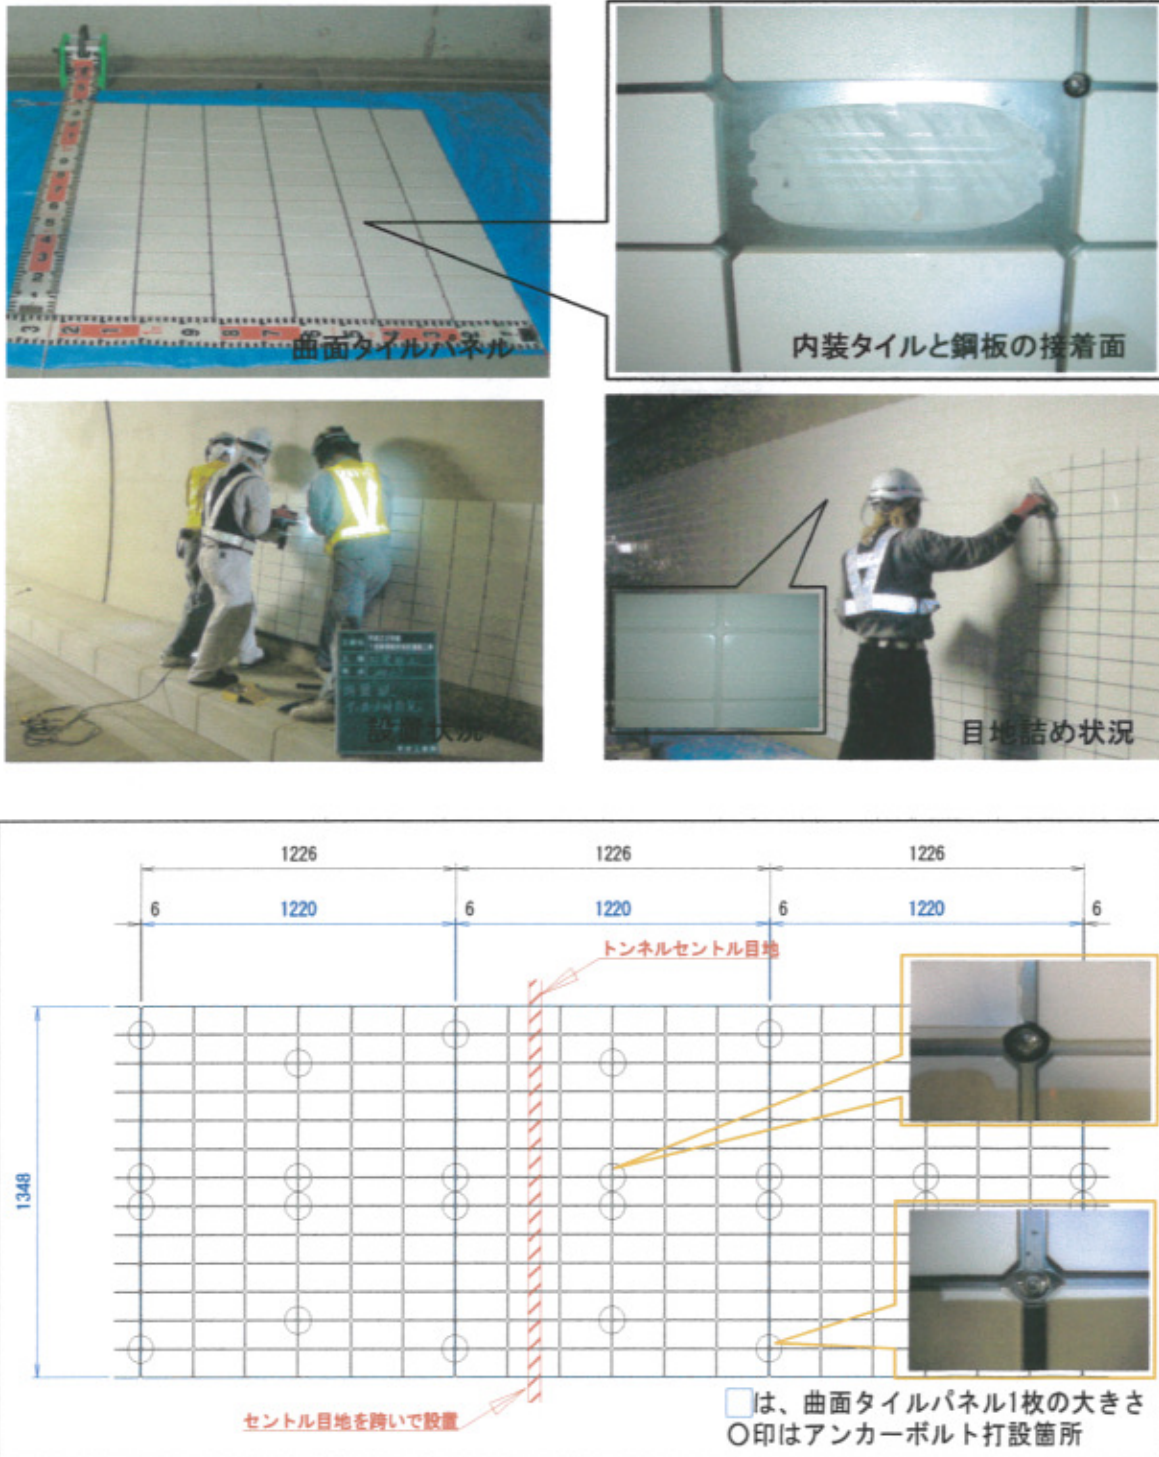
図-3

従来の曲面タイルパネルの施工は、図-3の様にセントル目地を跨いで連続的にパネルをアンカーボルトで固定して、タイル間の隙間をモルタルで充填して完了となる。この為、図-4の様に曲面タイルパネルの遊間がなく、セントル目地が伸縮した場合は、その変動に追従できない構造になっている。発生現場の状況から、タイルが剥落した場所がセントル目地箇所でもあることから、あまり伸縮しないとされているセントル目地が、何等かの影響で想定以上に伸縮を起こし、その変動を考慮した施工がされていないことが剥落した原因の可能性が高いと推測した。

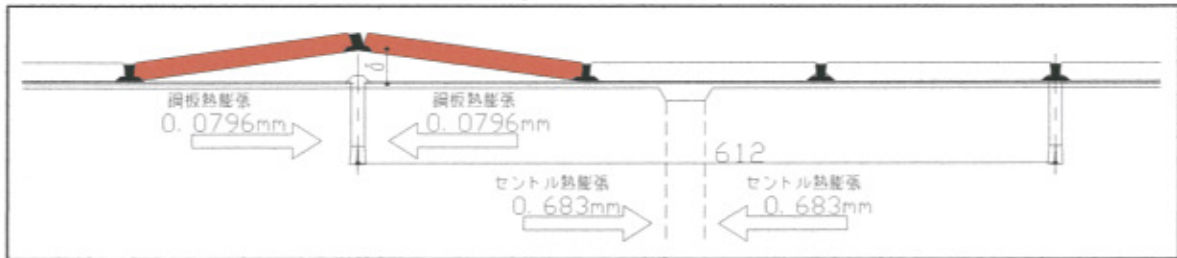
図-5

縮みが集中するセントル目地に跨る曲面タイルパネル製品間のパネルジョイント縦目地は迫り合い、パネルと鋼板の接着層に剪断力が作用する。表-1の調査結果から、剥落した時期の想定外の温度変化により、パネルがその伸縮に追従できず、図-5の様に、タイルが浮上り剥落したことが発生原因だと考えに至った。

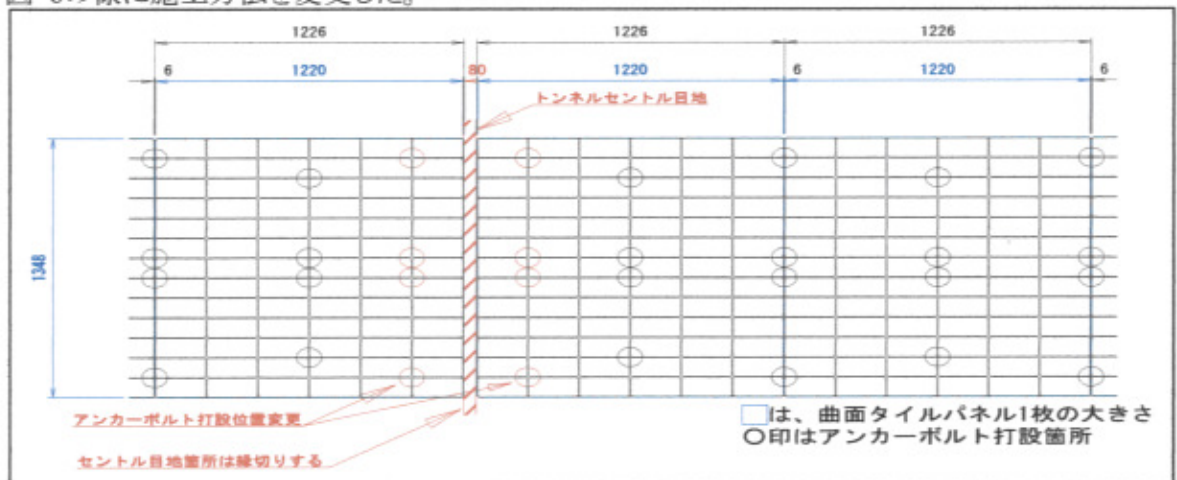
図-6

従来の施工方法は前に述べた様に、セントル目地を跨いで連続的に設置してタイル間の隙間をセメントで充填してしまい、曲面タイルパネルの追従性を拘束してしまうことから、下記の図-6の様に施工方法を変更した。

当現場では、発注者と協議し検討を行い、この曲面タイルパネルは現場で加工できる利点があり、これに着目した施工でセントル目地及びその他の誘発目地箇所部分について縁切りをすることで、セントル目地等の伸縮に対応できる施工方法を提案し改善をした。その結果、トンネル覆工が変動しても、曲面タイルパネルがセントル目地で縁切りされていることで、曲面タイルパネルが追従できる状態にして、剥落の危険を回避することができた。また、現場で加工することで、セントル目地付近の長さ調整が可能で、覆工面の露出を最小限に抑え、覆工面の保護と美観を損なうことはなかったが、覆工面の不陸により、段差が生じてしまう箇所があった為、曲面タイルパネルの接合面の段差が大きい箇所は、図-7の様にスペーサーを当てるこのにより段差を緩和して、曲面タイルパネルの不陸を無くす工夫も行った。
