軟弱地盤における道路盛土工事と沈下観測

(社) 静岡県土木施工管理技士会 静岡支部
平井工業株式会社 平岡 利一

工事名	平成21年度 葵市道 第51号 有永漆山線道路改良工事
場所	静岡市 葵区 前林外2 地内 (市道有永漆山線)
発注者	静岡市長 小嶋 善吉 (静岡市建設局道路部道路整備第1課)
工期	(着工) 平成 22年 2月 10日 (完成) 平成 23年 3月 15日
工事内容	工事延長 601.5m 計画幅員 18.0m 道路土工 (盛土工) 2,490m ³ 、 防護柵工 918m 舗装工 1,614 m ² 、 水道工 1式、 照明灯設置工 1式

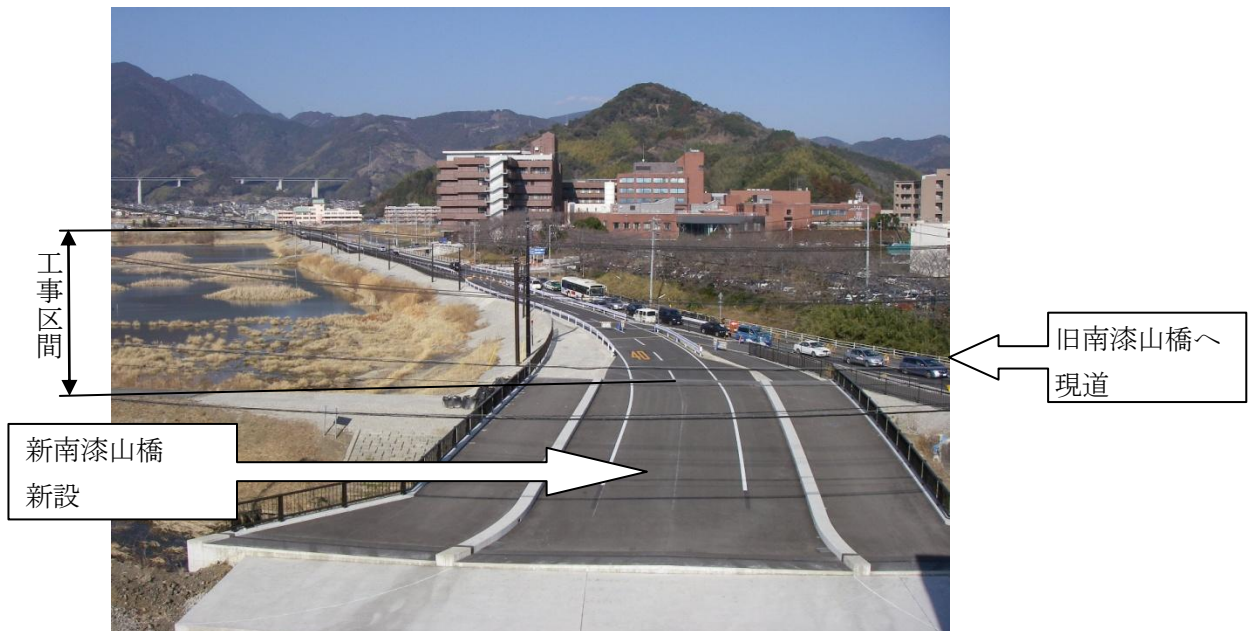
写真-1 完成全景

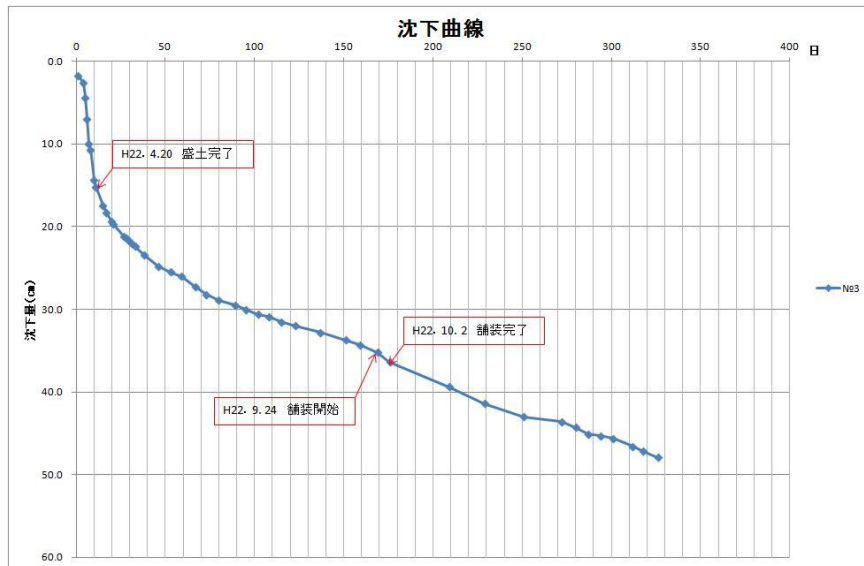
グラフ-1 No.3 沈下曲線

今回工事で盛土したNo.3は平成22年4月20日盛土を完了後、沈下量35cmの時点で舗装を開始し、平成22年10月2日に舗装を完了した。平成23年4月14日では48.9cmの沈下となっている。

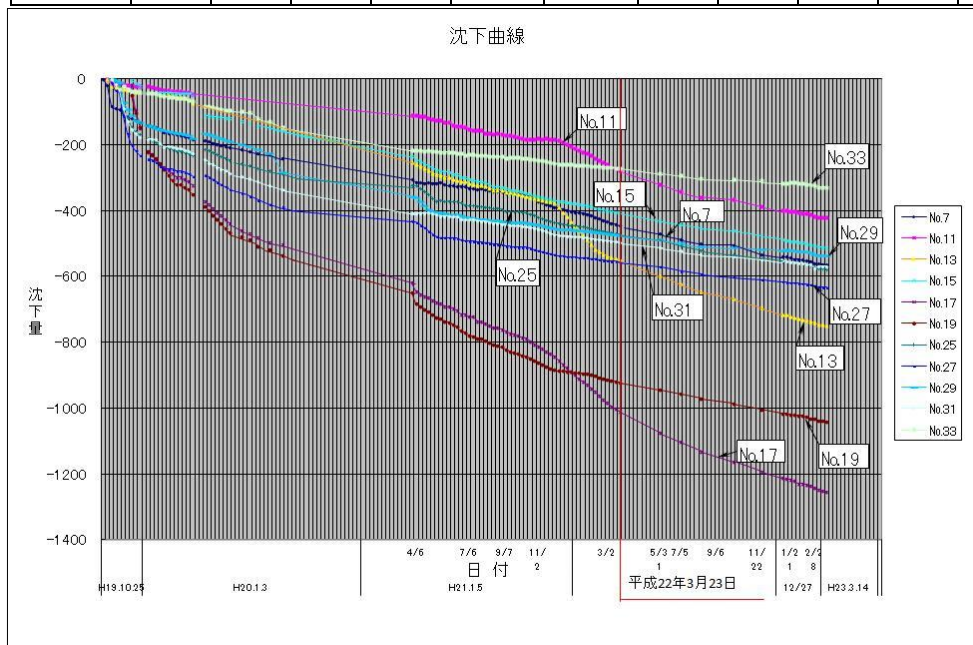
グラフ-2 No.7～No.33 沈下曲線

前年度工事から引き継いだ区間では、平成 22 年 3 月 14 日測定の沈下量はNo.17 で 1255 mm、No. 19 で 1041 mm、その他の側点では 329 mm～750 mmの沈下量となっている。No.25～No.33 までは早い時点で盛土が完成し、完成形の舗装が施工されているためまだ沈下は残っているものの、終息に近づいてきていると思われる。No.7～No.13 までは暫定形で、今回工事でも歩道部を 60 cm余盛しているため H22 に比べ H23 の沈下は多いが、落ち着いてきている。

異常なのはNo.17（暫定形、前回工事で歩道部を 60 cm余盛）で、沈下量が以前として進行している。（表-1、グラフ-2 参照）

No.17 の沈下は少し異常であり、これは想像でしかないが、腐植土層等の圧密層が不連続で一定でなく、ボーリングでは把握できない厚い部分なのかもしれない。この区間も暫定形であるため沈下観測の結果によっては原因を調査し、完成形の施工にはなんらかの対策が必要と思われる。

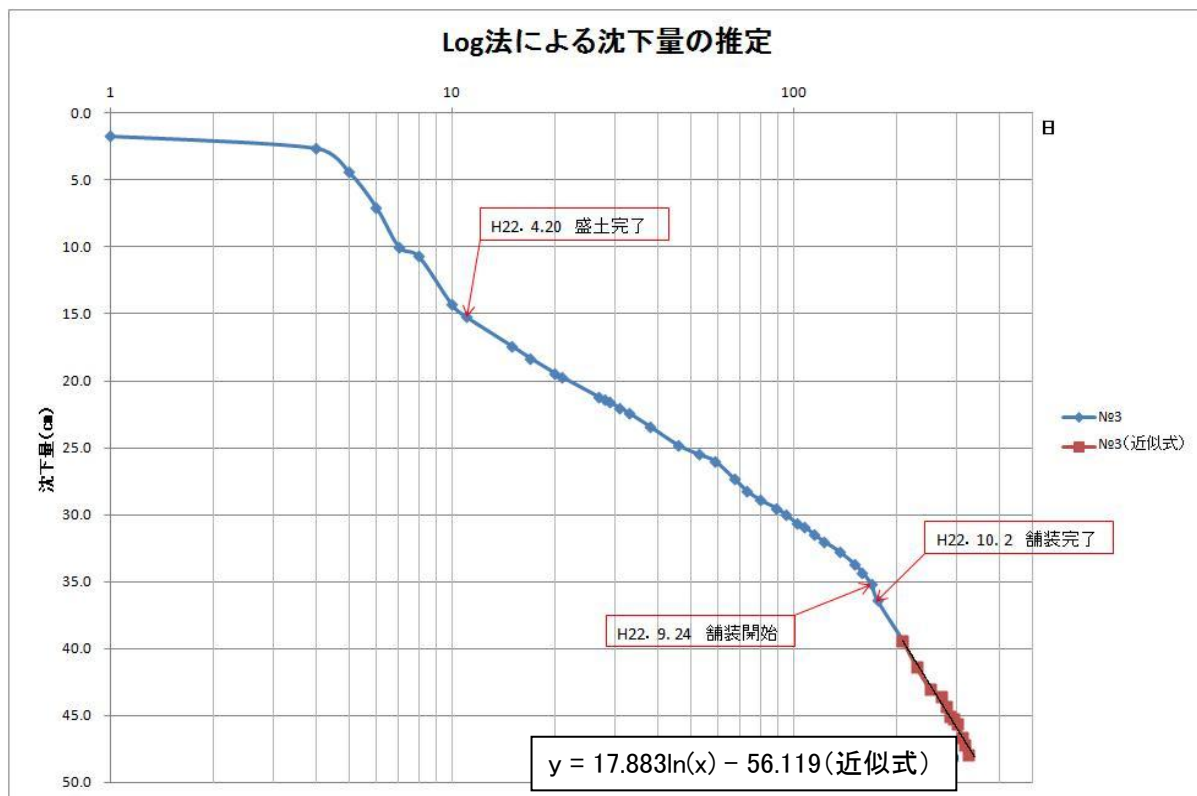
グラフ-3 Log法による沈下量の推定

舗装開始はもう少し沈下が収まってから施工したかったが、県との調整で10月の施工となった。一般に3年後の沈下量を30cm以下におさめたいが、その沈下を推定するため、その後の本工事で得た沈下データからLog法による沈下量の推定をおこなった。その結果は予想沈下量が25.8cmとなり、どうにか許容値の中となった。
