# 橋脚補強工事(PP工法)について

会社名 株式会社 町組  
氏名 岩瀬 弘明

工事名 平成22年度(一)春野下泉停止場線社会資本整備総合交付金  
(県道橋梁補修)工事(下泉橋橋脚補強工)

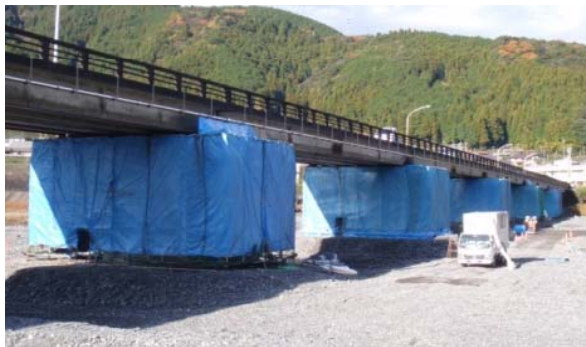
足場をシートで覆う

- 1、 施工箇所すべてに、足場の外側にシートで覆い、施工箇所へ風が当たらないようにし、気温低下を防止する保温対策を行った。
- 2、 初期凍結を防止する為(5℃を下回るまでの時間を長くとれるよう)、夕方16時頃までに施工終了をめざし、表面が硬化する時間の余裕をもった。
- 3、 施工終了時にブルーシート内を練炭により養生し、温度低下の防止した。  
シート内は狭いので、ジェットヒーターだと急激な乾燥によるクラックが発生しやすくなると思い、使用しなかった。
- 4、 施工箇所に、自己記録温度計(1時間ごとの気温を記録するよう設定)を設置し、温度管理をおこなった。
- 5、 気温の低下が予測される場合や、風が強くシートでは防ぎきれない場合は、橋脚に直接ビニールシートを巻き付ける養生を行った。

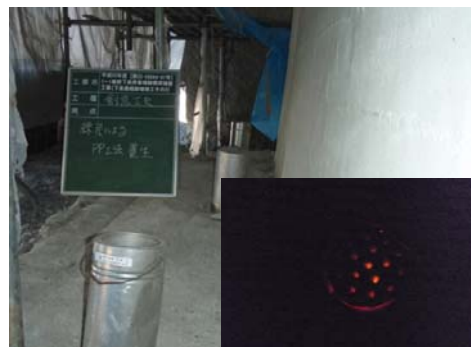
練炭による温度低下防止

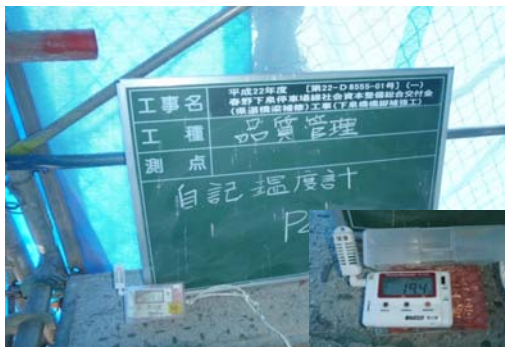
自己記録温度計の設置

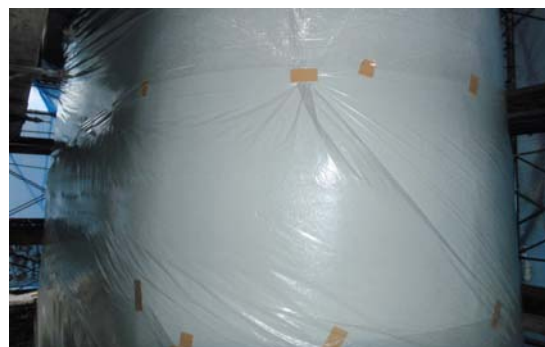
ビニールシートによる養生
