# 新田子の浦橋架替に伴う舗装工事について

株式会社 石井組 平井 良房・天野 良

工事名：平成23年度田子の浦港改修(重要)事業【交付金】臨港道路7号線道路改良工事(舗装工)

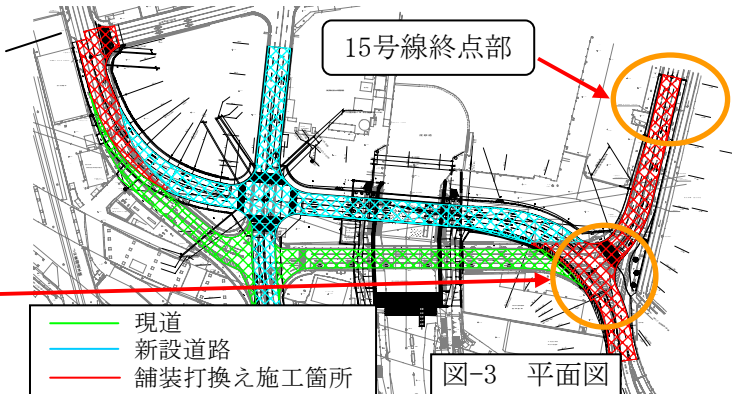
図-3 平面図

①今回の工事は交通量の多い現道(交通区分N6)を一般車輛を通しながらの施工となり、また計画と現況との高低差が最大50cmとなるため安全で通行車輛に与える支障を最小限にするための施工方法の確立。

一般車両を通行させながら施工を行う交差点部の施工方法の検討が必要。(図-3)

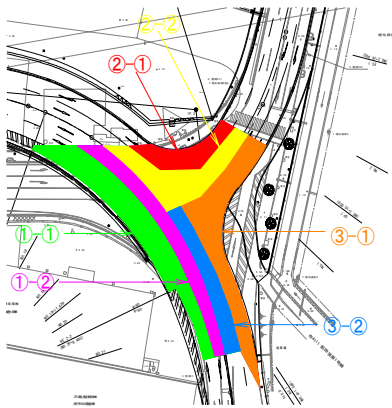
図-4 交差点部6分割施工図

①当初交差点部の施工は、2車線ごとの3分割施工で計画した。しかし施工開始後施工箇所が常に交通誘導員誘導による片側交互通行になってしまうため、交通渋滞が発生し、事故の危険性も増してしまった。よって当初計画の2車線ごとの3分割施工をさらに細分割し、1車線ごとの6分割施工に切り替え実施した。(図-4)

これにより車輛通行もスムーズになり事故の危険性も格段と低下させることができた。

交通規制に関しては、分割範囲ごとの交通規制図を作成し協力業者、交通誘導員に規制方法、安全対策について周知徹底を図り施工を行った。

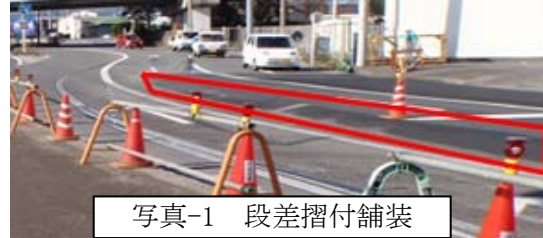
写真-1 段差摺付舗装

交通開放に関しては、表層でできるだけ継目を作りたくないため基層での開放とし、舗装版破碎、路床、下層、上層、瀝安、基層までを1段階とし、基層完了後通行経路がわかるよう、スコッチテープ、ペイントにて仮区画線を設置し、既設舗装と新設舗装の高低差があるところに関しては段差摺付舗装を行い開放した。(写真-1)

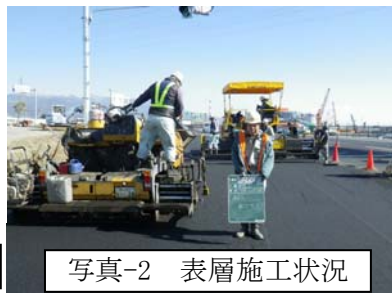
写真-2 表層施工状況

表層施工に関しては、通行車輛の少ない休日に2車線ごとの舗装を行った。できるだけ打継目をなくす方法としてアスファルトフィニッシャー2台による2パーティ方式(写真-2)で施工し、ホットジョイント(連続施工)とすることで縦継目をなくすことにより、結果きれいな施工面が得られた。(写真-3) また2台で施工することにより限られた中で、決められた面積を施工するための時間短縮にもつながった。
