舗装補修工事に於けるクラック防止対策について

(社)静岡県土木施工管理技士会
岡村建設工業株式会社
工務部 小柳津 佳久

工 事 名 焼津漁港 臨港道路舗装補修工事

発 注 者 静岡県焼津漁港管理事務所

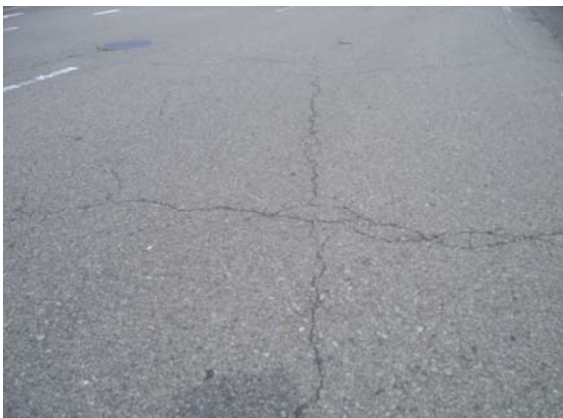
写真NO. 1

路面現況写真

前頁写真のとおり路面の現況は、コンクリート舗装の継ぎ目に添ってクラックが発生しています。このクラックから、雨水がコンクリート舗装面に入り込むことで、アスファルト舗装との剥離及びポットホールの発生が懸念されました。

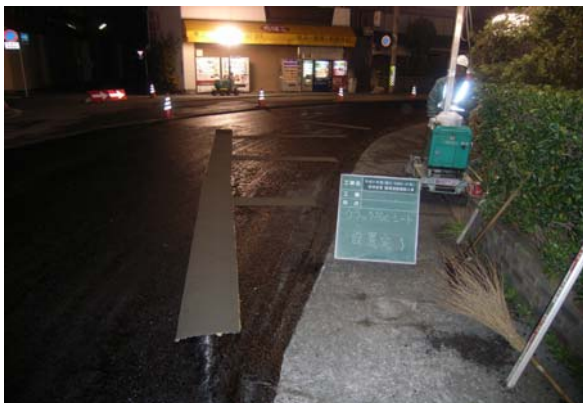
写真NO.3

← 実際に施工した状況

コンクリート舗装の継ぎ目に
沿ってクラック防止シートを施工

この工事は施工後、約3年経過しています。施工箇所は、焼津漁港を使用する大型輸送トラックが頻繁に通行している場所であり、また、施工箇所は道路のカーブ部分で、大型車の輪荷重が変則的にかかる箇所でもあります。(前頁「写真No. 3」参照)

このような施工条件下であっても、施工箇所は現在、クラックの発生は見られず良好な状態が保たれています。

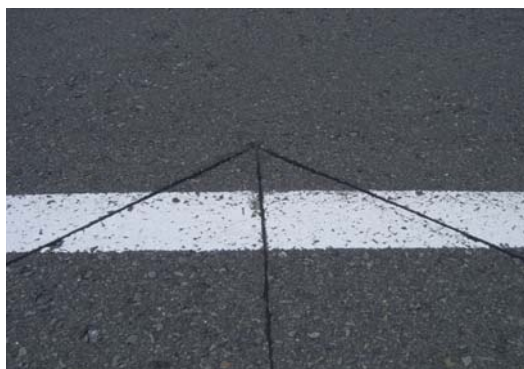
写真NO. 4

実際の施工箇所写真
