工事名 : 平成24年度 静街築第26号 中吉田瀬名線(海道下)舗装工事  
題名 : 「新設道路舗装工事の設計照査」

静岡地区 木内建設株式会社

## 1) 工事概要

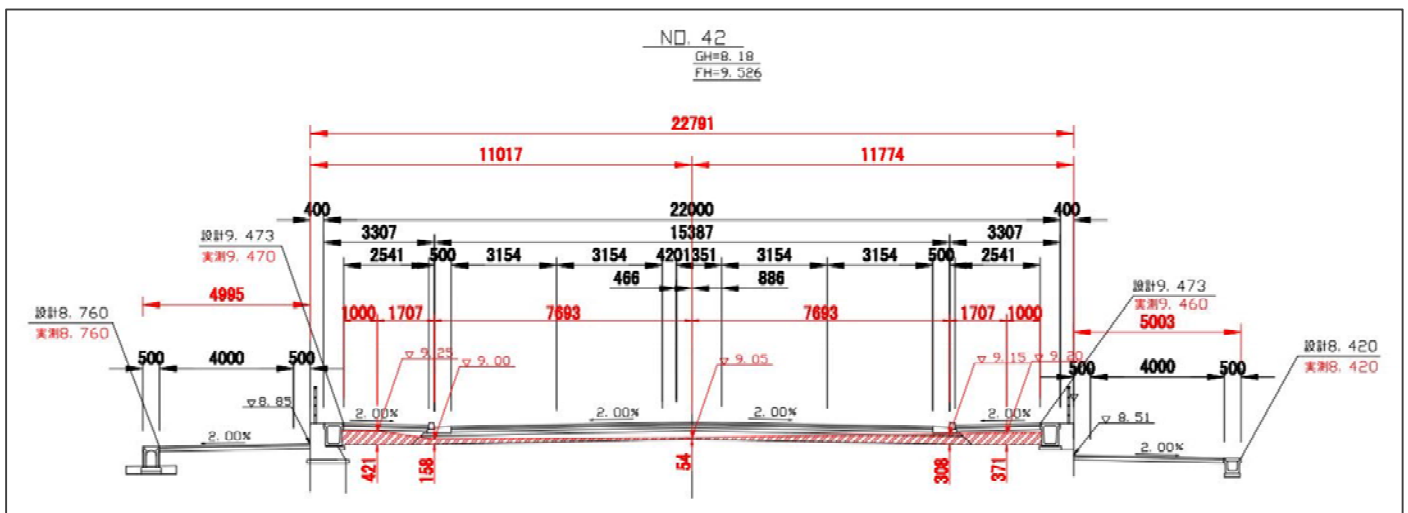
※上図は一例、黒が設計値、赤が現況

着手前に現況測量を行い、その結果を設計図面と重ね合わせると、道路線形・道路幅員・路床仕上がり高さ・既設構造物(土留め擁壁)の線形や高さに大きく差があった。

発注者との協議の結果、線形の修正として、車道部が直線となる線形を確保するように歩車道境界ブロック等の位置を調整しながら施工する。歩道の幅員が設計通りにならなくても構わないという回答であった。

路床仕上がり高さの相違について、車道部分は余剰分を鋤取ることによって設計通りの施工が可能であるが、歩道部分は既設構造物の高さ(現況)にすり合わせて施工する。という回答であった。

路床の鋤取り、残土搬出は設計変更対象となった。

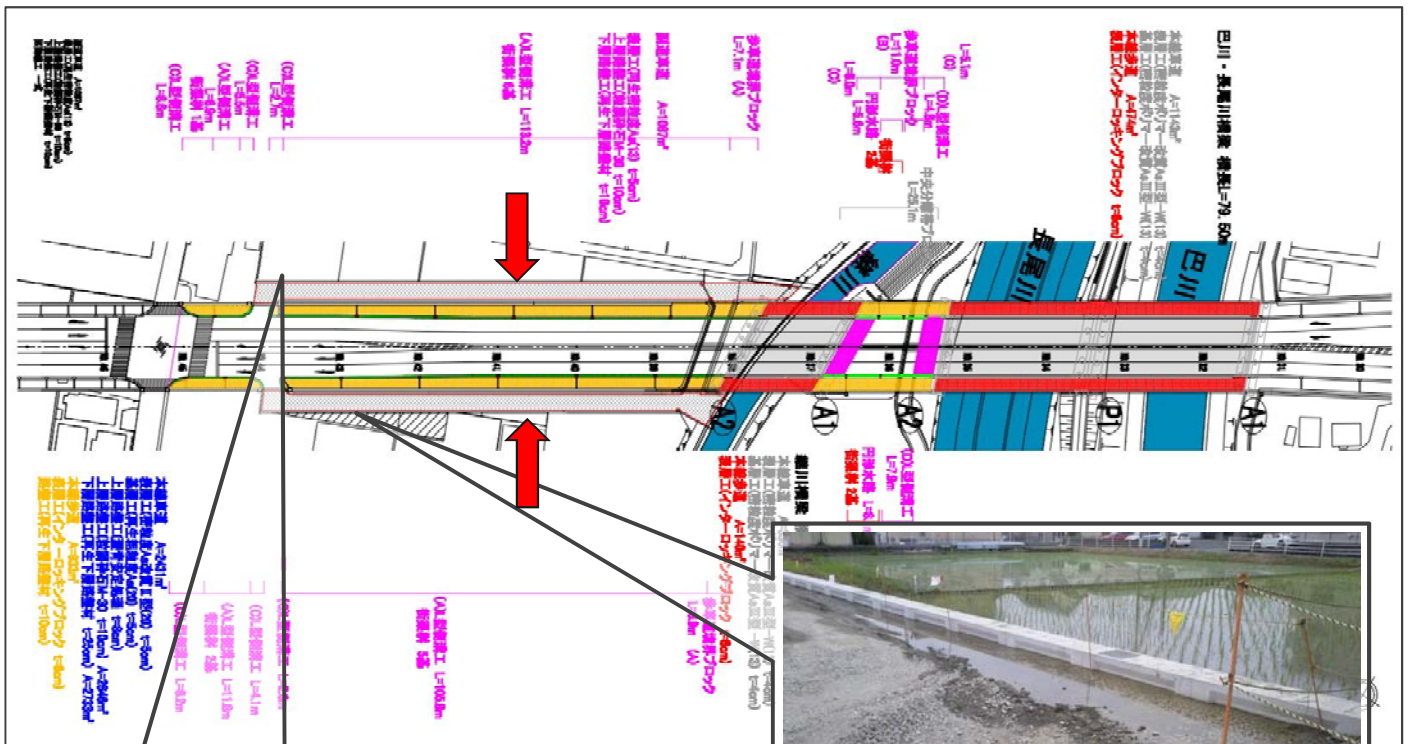
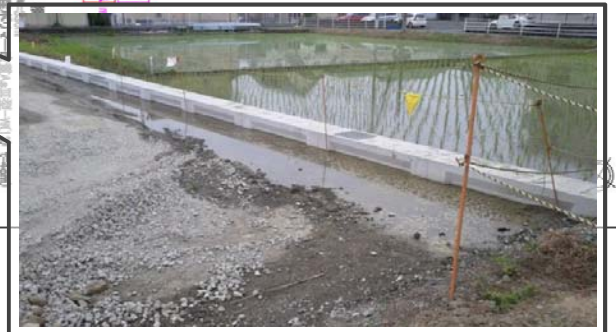
当工事は本線とは別に工事終点側に幅員4.5mの副道舗装が左右に約110mづつあった(下図赤矢印)。当工事の施工範囲は路盤から上の施工であったが、路床部分に隣接している水田の水が浸透しており、工事車両が通過するだけで轍が出来るほどであった。

隣接する水田の水が路床部分に浸透している。

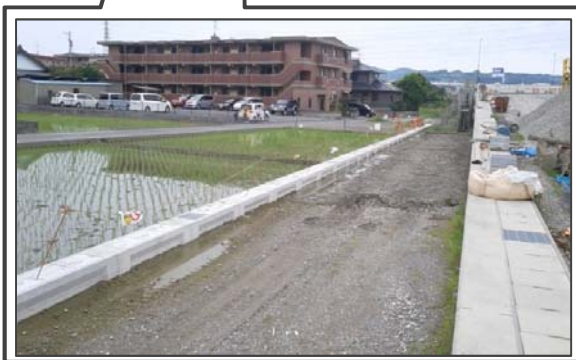
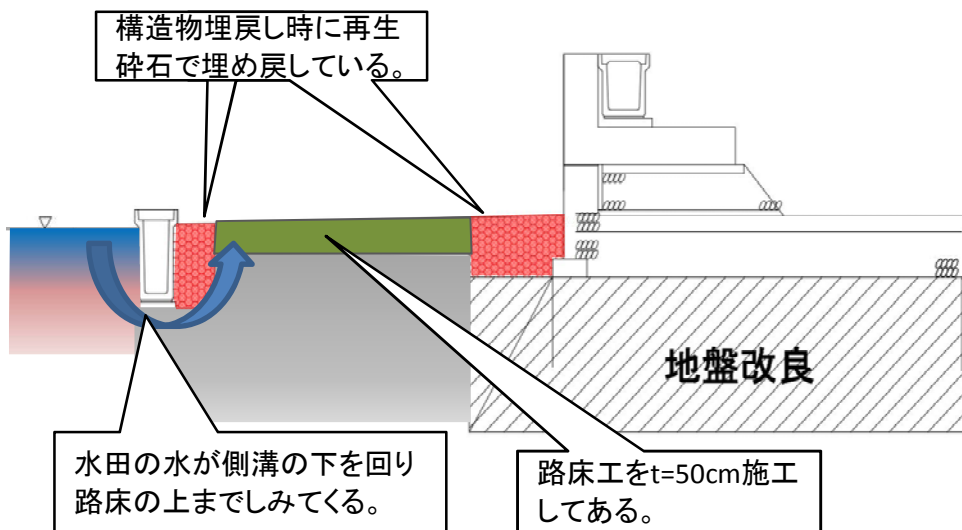
発注者の施工担当者に過去の施工の状況を確認したところ、「この副道はもともと水田があった場所に側溝や擁壁を設置した。それらの埋戻しには再生砕石を使用した(赤い範囲)、路床(緑の範囲)は水田の休耕時期である冬季に施工をしていたため水もなく、路床の安定も保たれていた。水の進入には何も対策をしていない。」という返答であった。

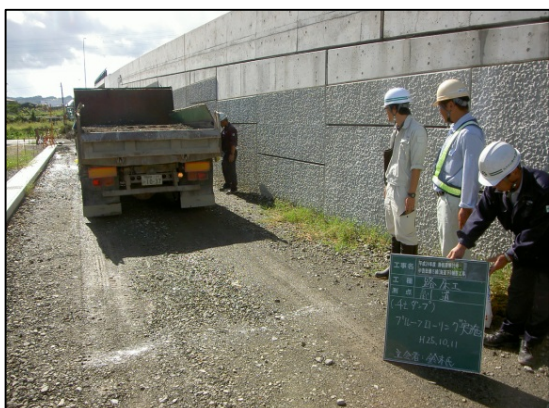
プルーフローリングの実施

- ・副道は供用後には大型車両の通行は出来ない道路であるので、実際に通行できる最大車両重量を想定し、4tダンプに最大積載した状態(合計荷重約8t)にてプルーフローリングを行った。
- ・土木工事施工管理基準は「プルーフローリングの追加転圧用の荷重車は施工時に用いた転圧機と同等以上の締固効果を持つローラやトラックを用いる。」と示されており、使用機械について発注者と決定した。

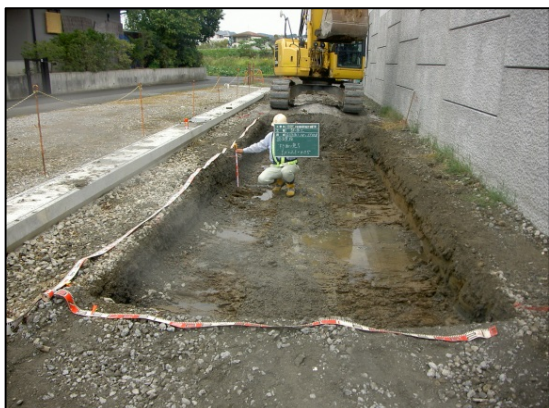
路床置き換え範囲の決定

- ・発注者立会のもと、全線においてプルーフローリングを実施した。その結果より路床置き換え範囲を決めた。
- ・事前の情報通り、側溝や擁壁の埋戻しをした範囲に不良箇所は確認されなかったが、副道全体約220m×4.5mのうち80m×2.0mが路床置き換えの対象と決定した。

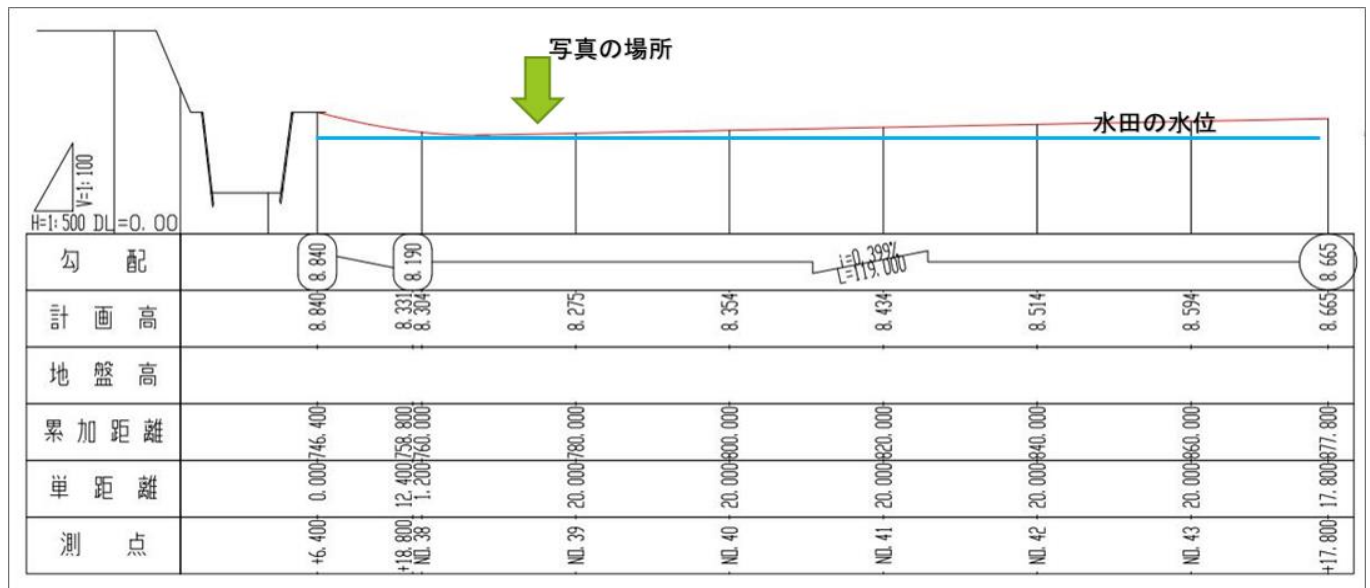
路床置き換え後のプルーフローリングの再試験で異常が見られない範囲と、再び異常が見られた範囲があった。異常が見られた範囲について施工面の地盤高さと水田の水位の関係を再調査し、原因は下部の土だけでなく、水の進入による影響であると確認できた。

この結果より、セメント改良し進入水を防ぐ方法を実施した。

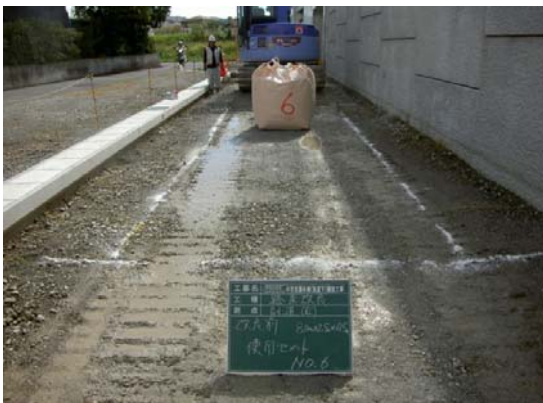
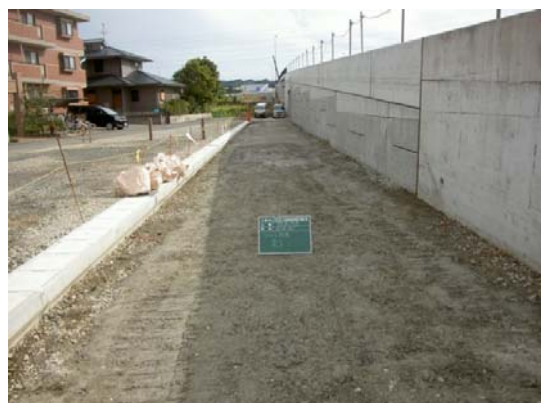
セメント改良を実施したことにより再々度のプルーフローリング試験で不良箇所は確認されず路床は改善された。
