工事施工に関する創意工夫

株式会社 グロージオ
岩瀬 弘明

- (1) 工事名 平成24年度 富士維持管内橋梁補修工事
- (2) 工事場所 富士市依田橋
- (3) 工期 自)平成25年 1月 22日 至)平成26年 3月 10日
- (4) 発注者 中部地方整備局 静岡国道事務所
- (5) 工事内容

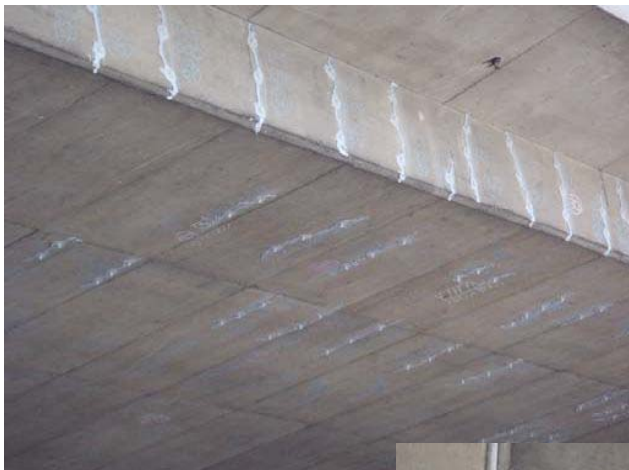
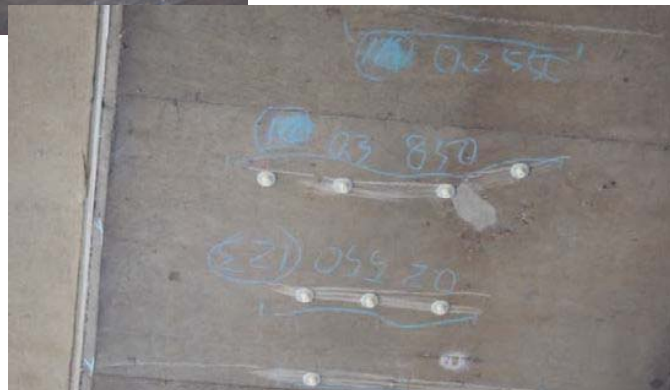
床版へのマーキング写真

調査は床版なので高所作業車を使用しないといけない。現地と図面の確認を行うのに高所作業車を使用しなくても確認できるよう、番号、延長を目立つようにマーキング(色分け)を行った。

ひび割れ補修：青色
断面補修：白色

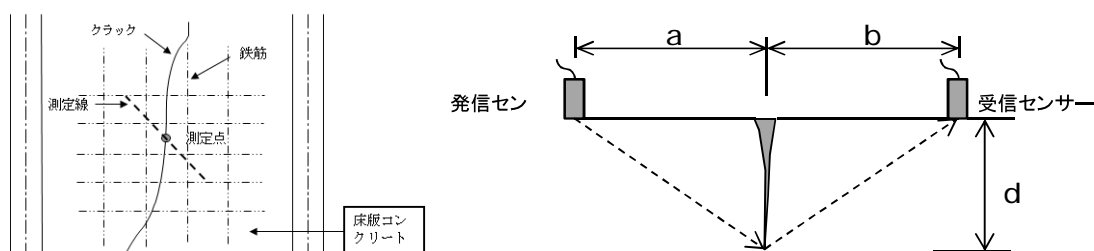
・調査結果を抜粋示す

補修NO	測定結果		
	距離 a (mm)	距離 b (mm)	充填深さ d(mm)
40	-	-	最深部まで充填
60	-	-	最深部まで充填
108	-	-	最深部まで充填
57	40	60	49
103	70	65	65

調査結果に示した通りNo.40・60・108ではランプの変化がなかった為、ひび割れに全て
 充填している。

No.57・103においてはランプがa,bの距離で変化し、その後a,bの距離を狭めていっても
 ランプの変化はなかった。

要因としては、深部になればクラック幅が狭くなるので、充填出来ない事が考えられる。
 ひび割れは鉄筋回りに発生しやすい事をふまえると、鉄筋かぶりは約50mm程度なので
 補修が必要な部分には、十分充填出来ていると考えられる。

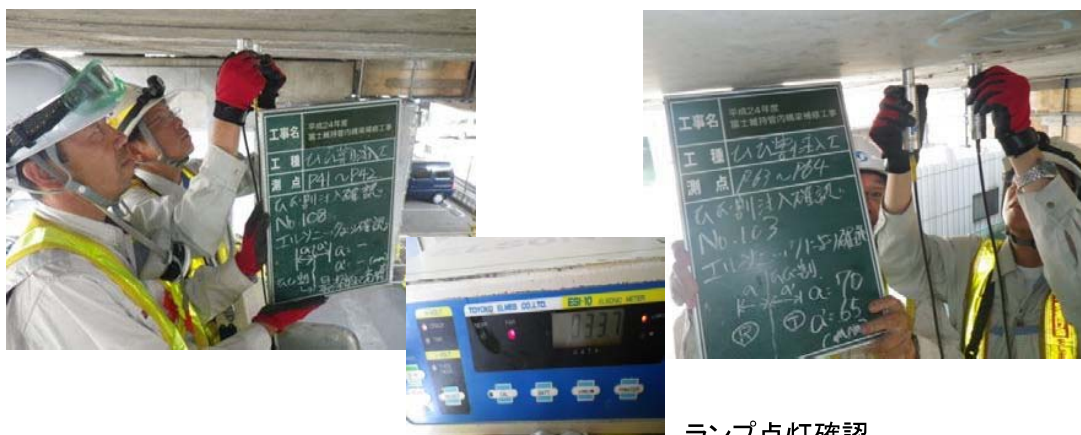
測定状況

ひび割れ補修は低圧注入工法で施工した。注入されているかは、シリンダーの残量で確認できるが、深部まで注入されているかを確認することはできない。その為、ひび割れ深さを測定できる超音波測定機を使用し補修材の充填状況を確認した。
