論文名 「地域特有の土質に対する構造物の検討」

工事名 平成24年度 湯船地区(湯船沢)復旧治山工事

発注者 林野庁 関東森林管理局 静岡森林管理署

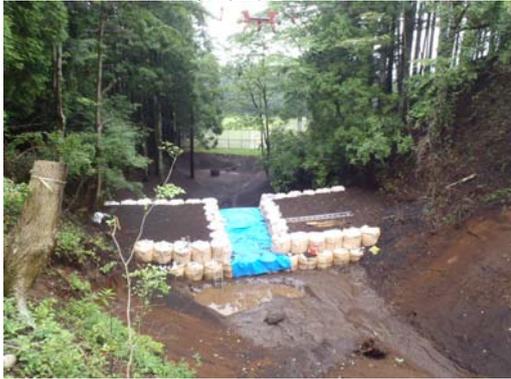
設置完了時

通常の降雨では機能していた(奥がゴルフ場)

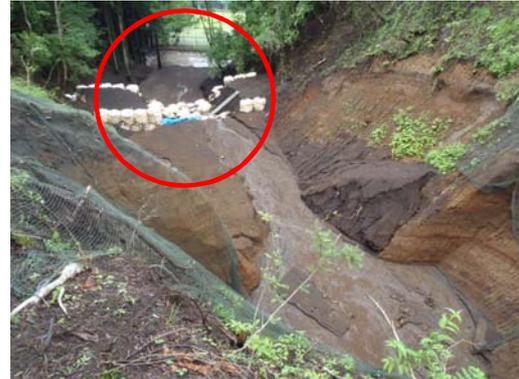
崩壊状況1

水路手前の国有林内に、大型土のうの土留めを設置し、上水だけを水路に流し仮設工とした。しかし、その後二日間降り続いた集中豪雨で土留めが崩壊してしまった。

崩壊の原因は、やはりスコリアの特性から来るもので、大型土のうは土砂を受け止めたが、上水が流れ落ちた土留め背面床部のスコリアが洗掘され、大型土のうが転倒し崩壊となった。

上流より下流方向

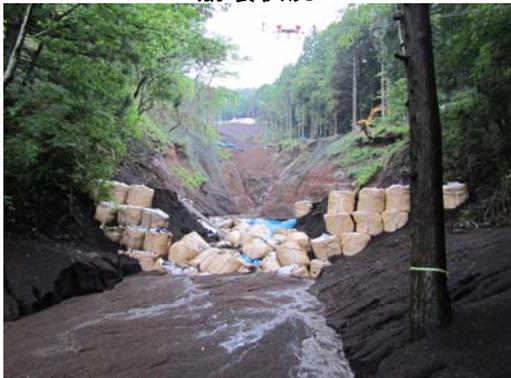
崩壊状況2

下流より上流方向

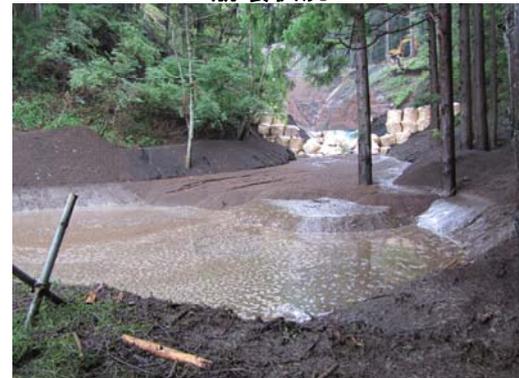
崩壊状況3

水路へ土砂流入(手前ゴルフ場)

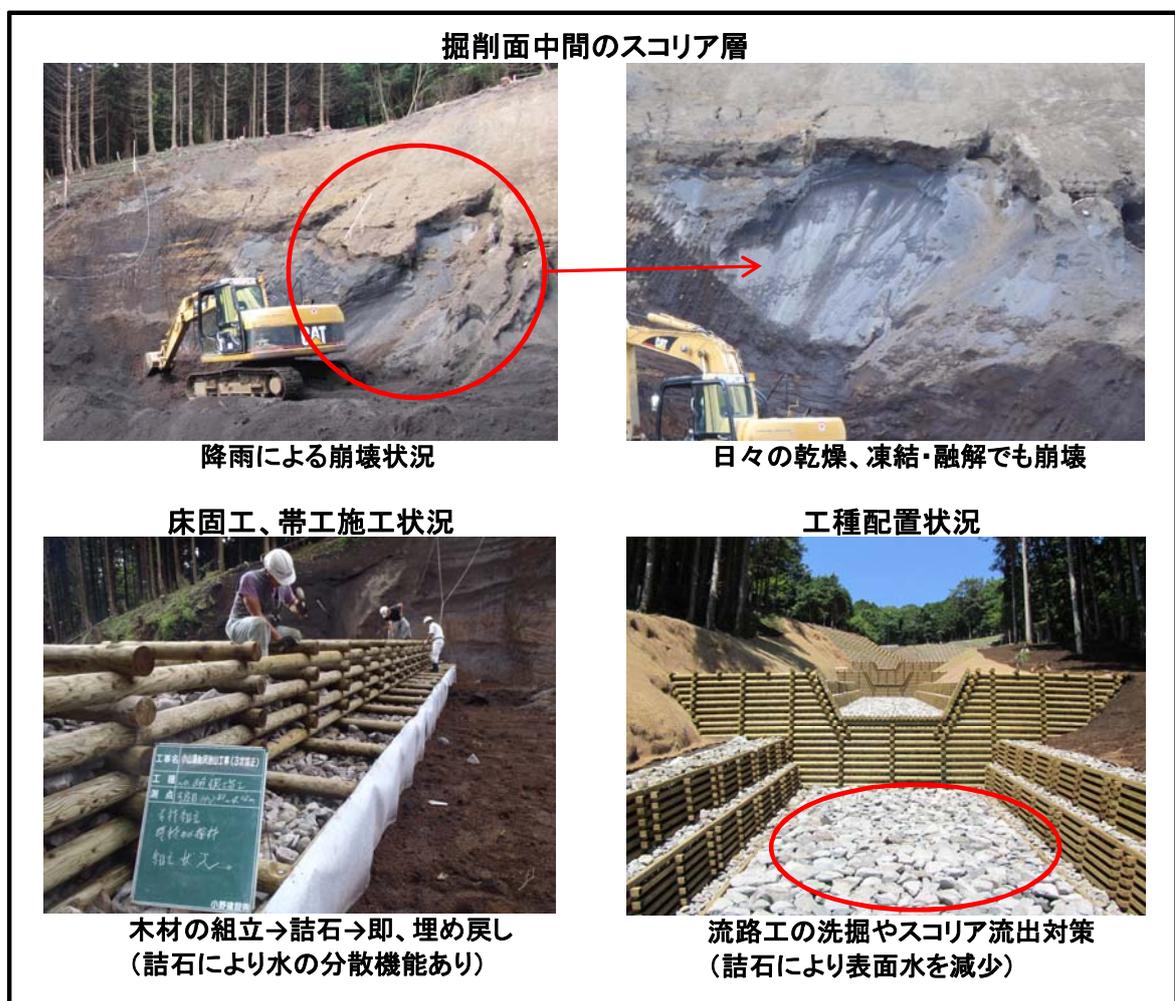
スコリア層の掘削は、出現と同時に崩壊が始まり、自立するには二割以上の勾配が必要で、掘削面中間に出現すると、スコリア層の崩壊から、その上部の良質な地山も崩壊してしまう。この為、掘削完了後から早期に構造物を完成させる必要があり、又、仮設工で成功した条件を満たす構造物、工法を検討した。

- ・施工速度の速い構造物。(構造物の埋戻しまでが早期に行えるもの)
- ・流水を集中させない。(構造物本体でも水の分散ができ、表面水を減少するもの)
- ・水路には根固めを配置する。(構造物底面の洗掘やスコリアの流出を防止するもの)

上記条件を考慮し、構造物を決定した。

その結果、施工中の土砂崩壊による手戻り、完成後の集中豪雨や台風による土砂流出は発生しなかった。

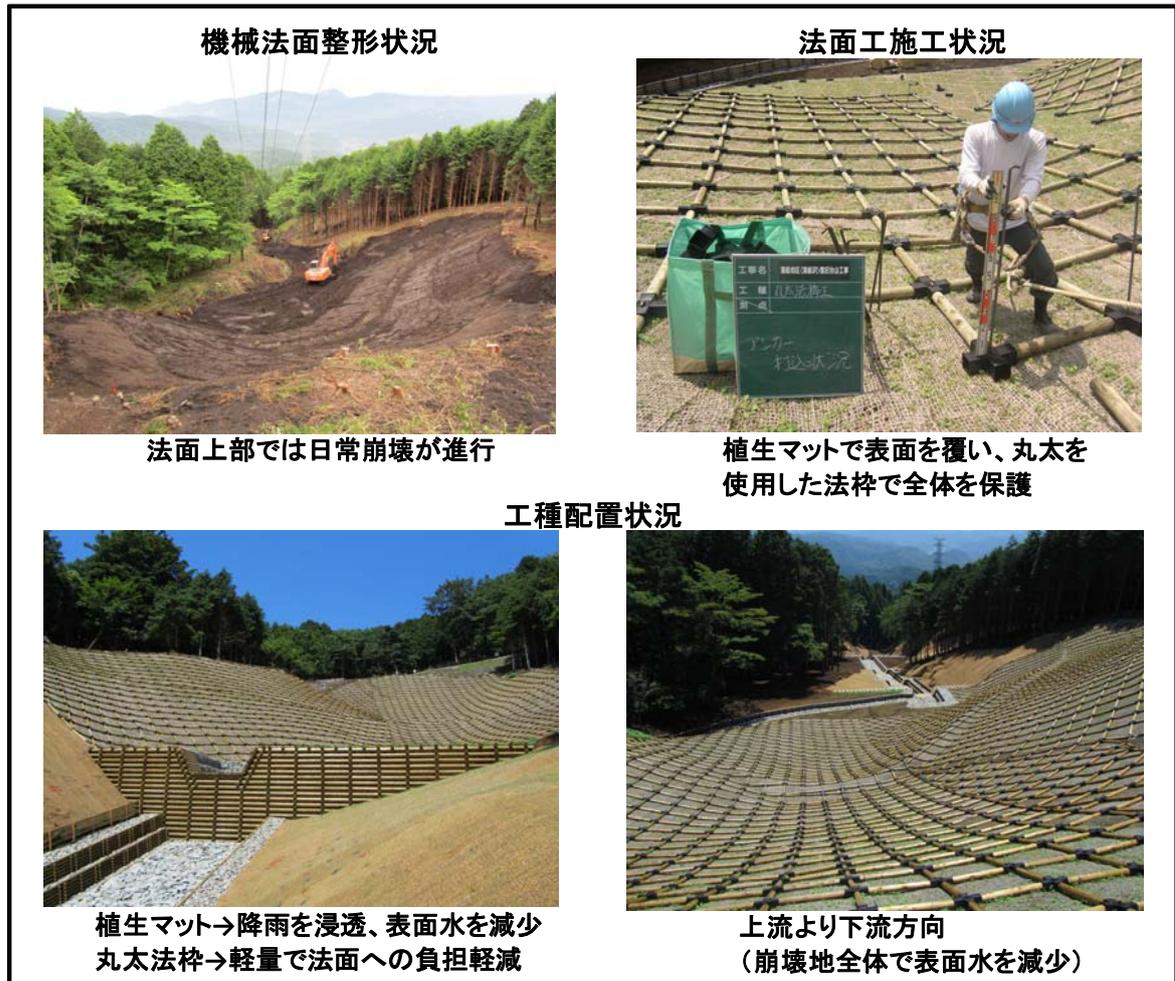
法面工は崩壊地最上部の工種で、こちらの土砂が崩壊、流出すると、ゴルフ場へ大きな被害を与えてしまい、台風で被災した時と同じ状況になってしまう。そこで、強度を求め頑固な構造物を施工すると、今度はその構造物の重みにスコリア層が耐えきれず、全てが崩壊する恐れがあった。そして、法面工全体から出る表面水も崩壊、流出に繋がる危険性があった。この為、ここでもこれまでの条件を満たす構造物、工法を検討した。

- ・施工速度の速い構造物。(スコリアの日常崩壊を防ぎ早期に行えるもの)
- ・流水を集中させない。(構造物本体でも水の吸収ができ、表面水を減少するもの)

上記条件を考慮し、構造物を決定した。

その結果、施工中の土砂崩壊、完成後の集中豪雨や台風による土砂流出は発生しなかった。
(下写真参照)
