グラウト工法について問題と対策

袋井地区・(株)アキヤマ
柴田 修
(しばた おさむ)

工事名 平成25年度 河内川護岸工事
発注者 国土交通省 中部地方整備局 浜松河川国道事務所
工事箇所 浜松市天竜区佐久間地内
工期 平成25年5月21日～平成26年3月27日
工事概要 グラウト注入工 V=91.0m³

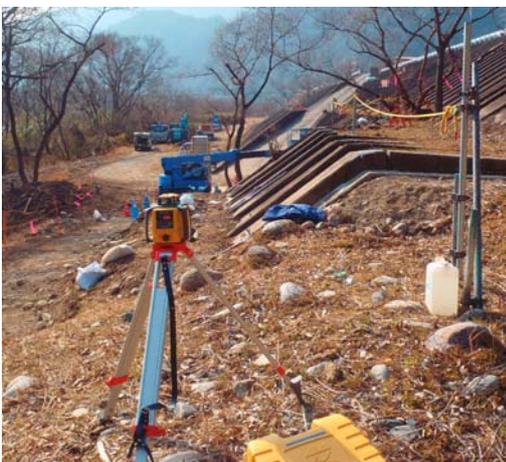
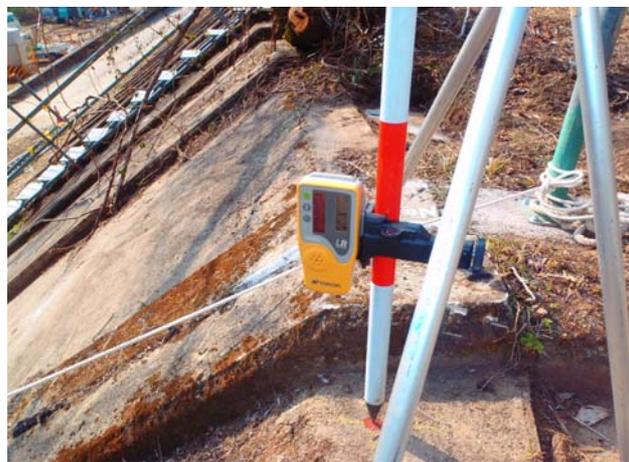
- 1) 空洞の状況が確認できなかった事と流動性が高い材料を使用しているため、地盤の亀裂等に入り河川に流出する恐れがあった。このことに対し、注入材料を圧力を加えれば流動するが、圧力を止めれば流動しない可塑性グラウトについて提案をしたが、材料費及び施工費が2倍以上になる為、認められなかった。よって河川への流出対策について課題となった。
- 2) 既設法枠護岸の隙間からグラウトが流出する恐れがあった。
- 3) 既設法枠護岸がグラウトの圧力で変動する恐れがあった。
- 4) グラウト工についての施工指示が1月下旬であったため、工期が厳しく、法面での注入作業になるので、当初は単管足場を予定していたが、それに変わる足場を検討する必要があった。
- 5) プラントを洗浄する際にアルカリ性の汚泥水が発生する為、処分方法について課題となった。

レーザーレベルにより既設法枠護岸の変動を監視

- 1) 空洞の状況及び地盤の亀裂の状況が目視により確認できなかったため、注入量をブロックに分けて数量を決めて多く注入しすぎないようにした。
周囲の注入孔からグラウトの充填状況を確認しながら、注入を続行するか、次の日まで様子を見るのか判断をした。
周囲の河川の状況、既設法枠護岸の状況を監視員の目視により確認することで河川への流出しないように努めた。
- 2) 既設法枠護岸の目地が1cm以上開いている箇所については無収縮モルタルによりグラウト注入前に閉塞をした。
1cm未満の場合はコーキングにより閉塞した。
注入中に流出した場合は注入を止めてコーキングにより閉塞した。
- 3) 注入圧力を確認する為、口元に圧力計を設置して初期圧+0.05Mpa以下で注入した。
既設法枠護岸の法肩の変動を確認するため、レーザーレベルを設置した。
- 4) 単管足場の代わりに、高所作業車にて施工をすることにした。
- 5) 汚泥水については、中和剤により、表面水と汚泥を分離して表面水についてはPH値を測定し、値が5.8～8.6の範囲であれば排水する。
PH値の高い汚泥水についてはバキューム車により汚泥処分場に運搬処分する。

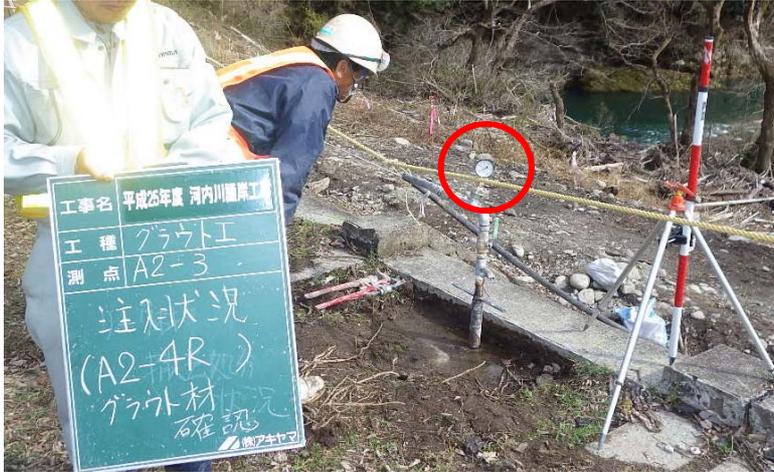
注入管口元に圧力計を設置
