中央幹線水路防食その2工事を終えて

袋井支部
掛川土建株式会社
土木部 平尾 功(ひらお いさお)
技術者NO.00097348

工事概要

(1)発注者	関東農政局 西関東土地改良調査管理事務所	
(2)工事名	平成25年度 牧之原国営造成土地改良施設整備事業 中央幹線水路防食その2工事	
(3)工事箇所	菊川市古谷地内ほか	
(4)工期	平成25年11月8日～平成26年3月19日(131日間)	
(5)主な工事内容	・土工	1式
	・構造物撤去工	1式
	・付帯工	1式
	・道路復旧工	1式
	・防食設備設置工	
	流電陽極方式(開削)	14箇所
	流電陽極方式(ボーリング)	5箇所
	・仮設工	1式
	・その他	
	完成測定	1式

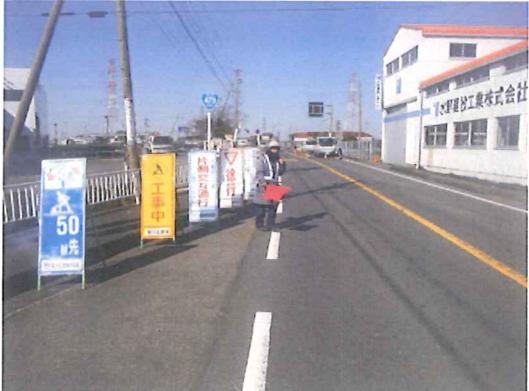
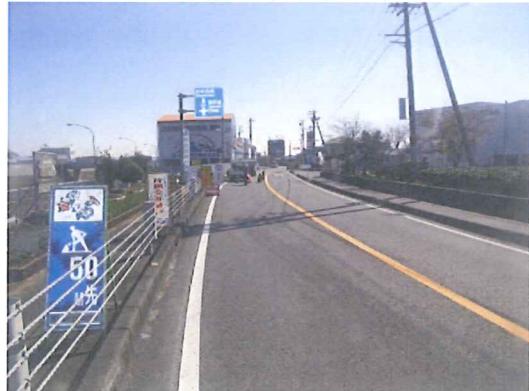
13-2号分水工 規制看板設置状況

6.交通規制看板設置について、工事箇所が牧之原台地であるため冬場は毎秒10m以上の風が、吹き付ける事を予測すると交通規制の看板を道路上の工事においてどう固定するかを問題としました。工事は、点在する施設を1箇所5日程度で移動すること、また、その日の作業終了後は道路解放することが条件であったことを考慮すると、毎日工事規制看板を設置撤去したほうが、看板飛散により第3者災害を未然に防ぐことができると考えすべての箇所を毎日設置撤去をして対応しました(別紙-2参照)。

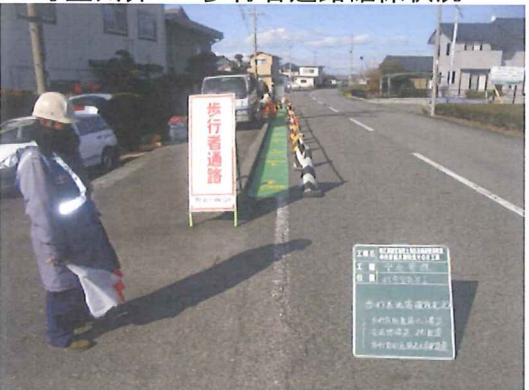
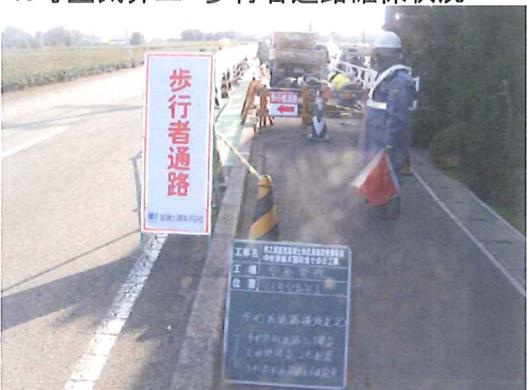
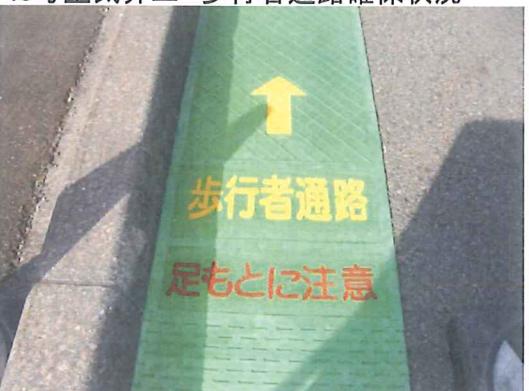
43号空気弁工 歩行者通路確保状況

8.本工事において、43号空気弁箇所は、歩道部掘削となるため歩行者通路を施工中どう確保するかが問題でした。対応としては、工事帯前後にガードマンを配置して車道脇に歩行者通路幅を確保して仮設材(コーン、コーンバー、歩行者通路看板設置、歩行者通路マット設置)にて対応しました。(別紙-2参照)

また、歩行者接近時には、ガードマンより合図を受け歩行者が完全に通行するまで作業を中断して対応しました。
