# 消波ブロック製作時に発生するクラックの防止について

株式会社 橋本組

発注者 : 国土交通省 中部地方整備局 静岡河川事務所

工事場所 : 焼津市田尻地先

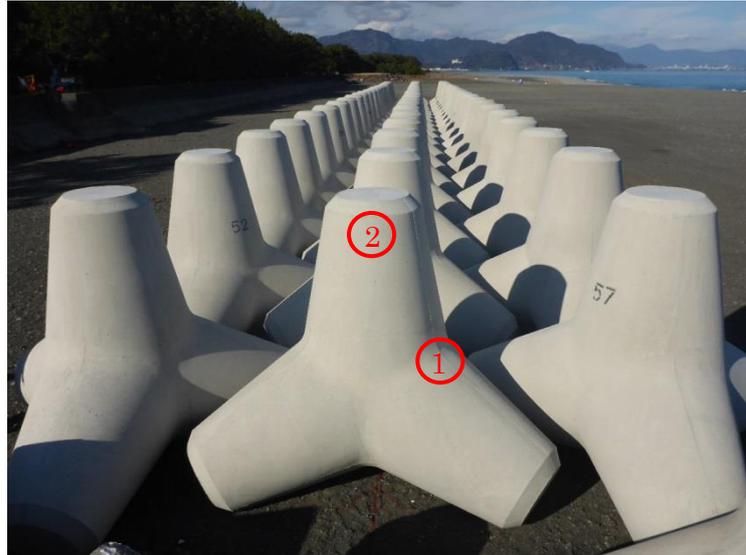
養浜工事の中で高潮・高波による越波対策としてテトラポッド 20t 型を製作・据付を行いました。テトラポッド 20t 型製作時に発生する有害クラックの防止対策について検討が必要でした。主に下写真①部分に V 字型のクラック及び②付近に沈降クラックが経験上多発する箇所です。

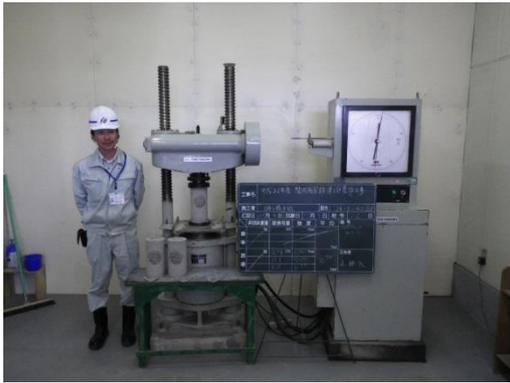
σ3 圧縮強度試験

ブロック転地のさい、直前に圧縮強度試験を行い  $8.59\text{N/mm}^2$  を確認、メーカーの転地強度（サスペンダー使用時は  $4.66\text{N/mm}^2$ ・ワイヤーなら  $6.05\text{N/mm}^2$ ）以上であり問題が無いことを確認、サスペンダー使用時の方が低強度でも転地可能な為サスペンダーを使用することとしました。

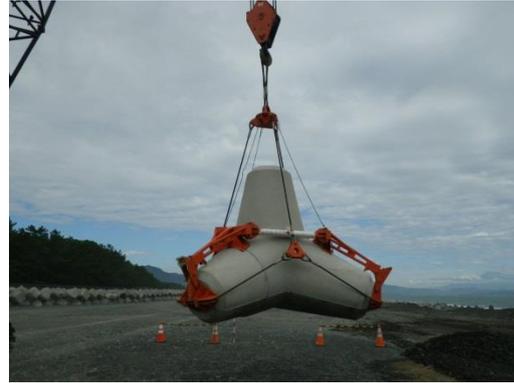
サスペンダーによる転地

結果転地の前後でクラック発生の有無を確認しましたがこの時点ではクラックは出ていませんでした。

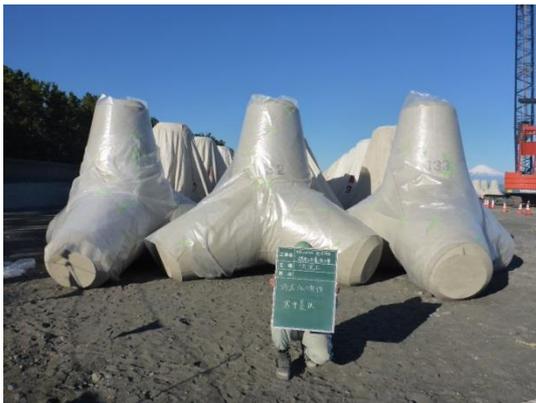
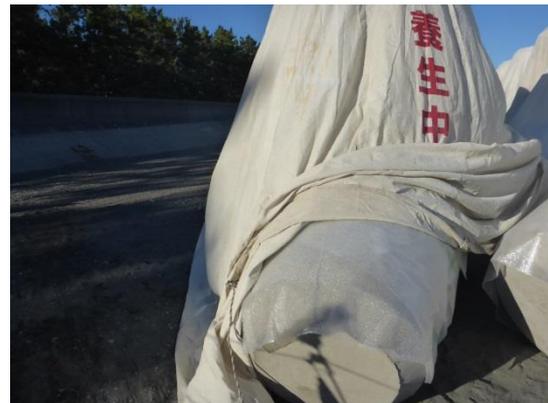
外気と内部温度の差が4度ほど有り効果が期待できる。内部も湿潤状態が確認出来る

打設時期は気温が下がり始めていたため養生中の温度管理や養生方法に注意してみた。写真の様に衝撃緩衝材をブロック全体に巻き養生を行いさらに通常の養生シートをかけて養生を行うこととした。

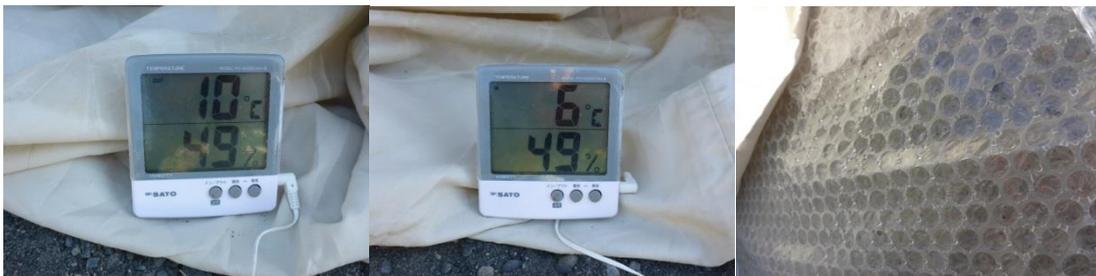
養生期間を終えたブロックに対して確認を行ったがほとんどクラックは入っていませんでした。

外気温の低下時はこの様な方法も必要だと思います。寒冷地域では通常このようなことを行っているようですが静岡県のように気温がある程度までしか下がらない地域においても有効な方法だと思われます。

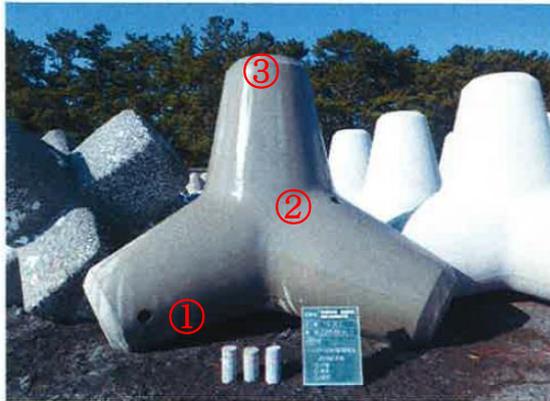
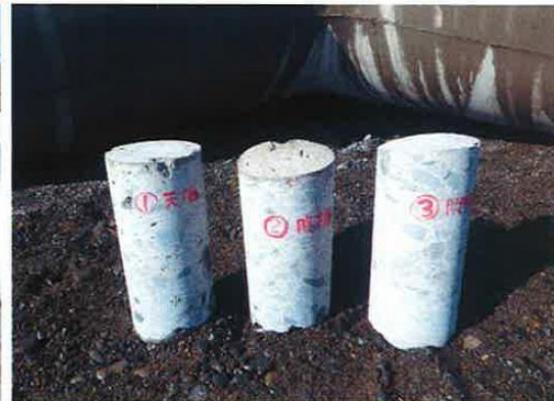
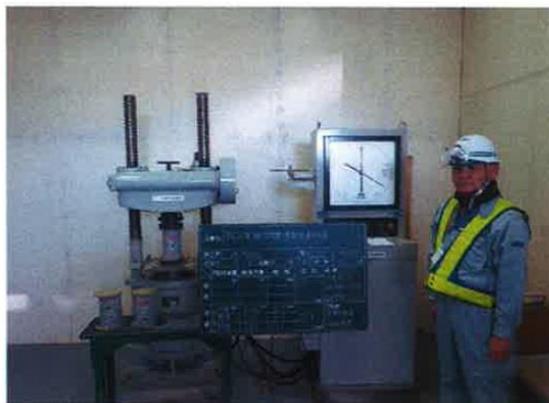
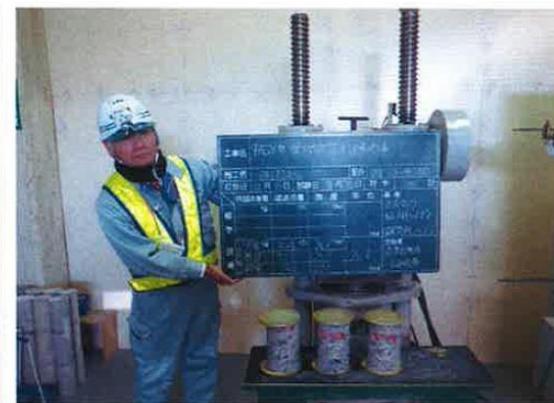
供試体 コア採取 圧縮強度試験

- ① 304KN= 24.3N/mm<sup>2</sup>
- ② 323KN= 25.8N/mm<sup>2</sup>
- ③ 340KN= 27.1N/mm<sup>2</sup>      平均強度 25.7N/mm<sup>2</sup>

結果は、ブロックの上部ほど強度が低下していることが分かります。

ブロックの強度としては、特に問題は有りませんがブロック製作時は上にいくほど注意して作業を行うように心がけたいと思います。
