地盤改良工事における問題と解決について

株式会社 橋本組

- (1) 工事名： 平成 26 年度[第 25-V2410-01 号] 焼津漁港海岸漁港海岸保全
施設整備(高潮)胸壁改良工事(地盤改良工)
- (2) 発注者： 静岡県焼津漁港管理事務所
- (3) 工事箇所： 静岡県 焼津市新屋地内
- (4) 工期： 平成 26 年 11 月 5 日 ～ 平成 27 年 3 月 25 日
- (5) 請負金額： ￥74,617,593-

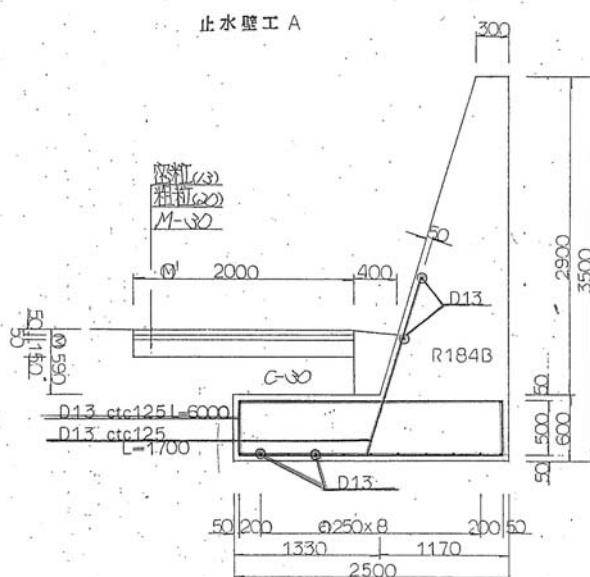
胸壁横断面図

また、過去の工事資料を発注者より頂き胸壁の形状等の照査を行ったところ、有筋構造物であることも判明したため、鉄筋を切断することなく削孔を行わなければならなかった。

発注者から借り受けた横断面図の形状とは若干異なりましたが、胸壁の岸壁側のフーチング部分上部には障害物がなかったため、掘削すれば胸壁フーチング部の調査を行うことができると考え、発注者に協議しました。

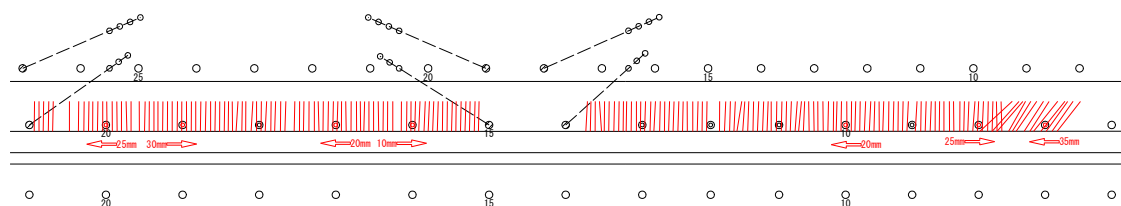
鉄筋探査結果

鉄筋探査の結果は、削孔位置に鉄筋箇所が7箇所ありましたが、左右に20～35mm程度削孔位置を変更することにより、既設構造物の鉄筋を損傷することなく施工を行うことが可能であることがわかりました。

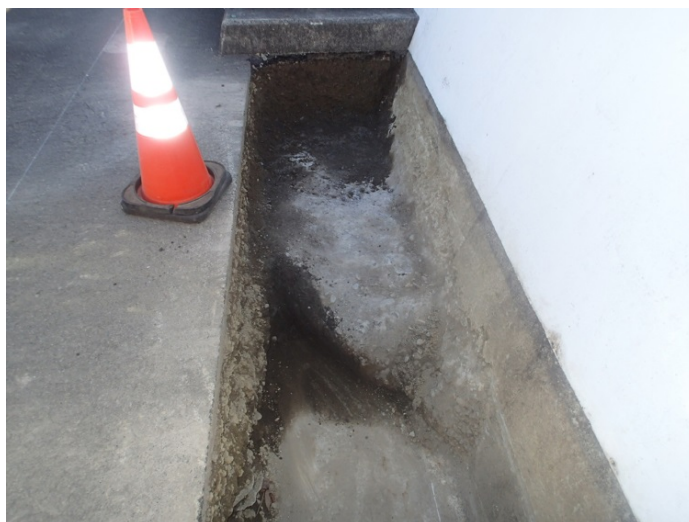
胸壁と一体となっている埋設構造物

また、掘削をした際に、胸壁のフーチング部分が、隣接する躯体と一体となっている部分が確認できた。また、埋設構造物が確認されている胸壁の内側(石油タンク側)についても、配合試験用の試料採取を同時期に行っていましたが、その際にも巾約2m程の、コンクリート層が確認されました。

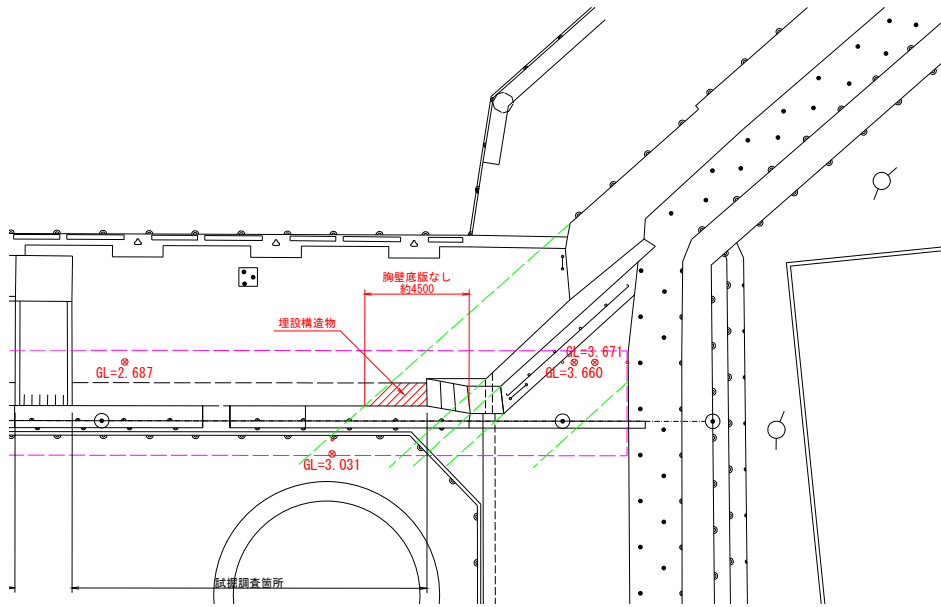
埋設構造物確認箇所平面図

確認された構造物の躯体法線が、既設岸壁法線と平行しており、発注者提供の資料に類似した形状の構造物横断面図が見て取れました。

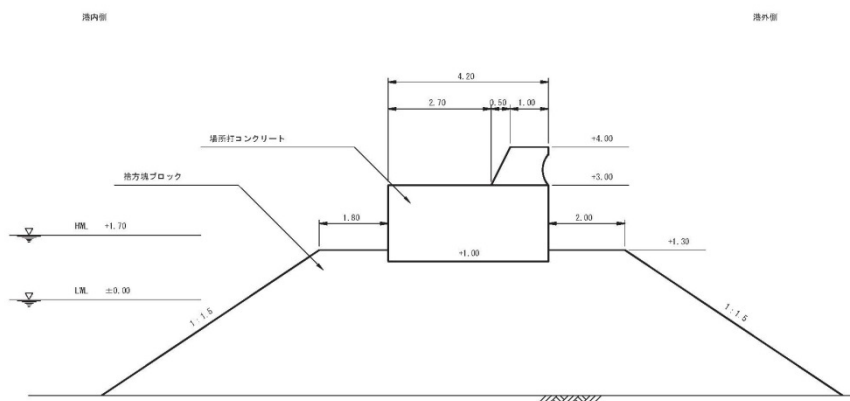
発注者提供の横断面図

その図面では、捨方塊ブロックとなっていたため、埋設構造物付近の複数箇所をボーリングによる調査を実施するよう再度発注者に協議しました。

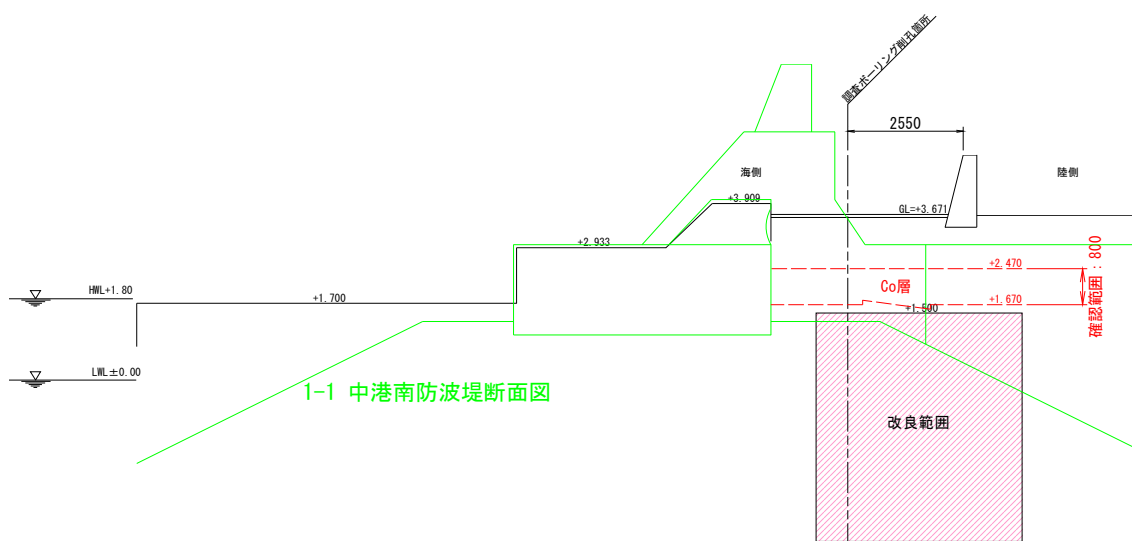
ボーリング調査結果と改良範囲

埋設物に対する調査を重点的に行った結果、鉄筋探査による調査結果を基に、胸壁底盤部の鉄筋を損傷させることもなく削孔を行うことができ、既設埋設物は薬液注入に対して地盤改良の範囲外の構造物であり支障をきたす構造物ではないことが判明し、削孔から薬液注入において順調に施工することができました。また、事前調査を重点的に行った結果、削孔機の変更等埋設構造物に対する対策など削孔地盤に適した配置計画を行えたため工期短縮にもつながる良い結果となりました。
