工事名 : 東名高速道路 由比地区越波防止柵工事  
工事場所 : 静岡県富士市伝法 ~ 静岡県静岡市清水区八坂  
工期 : 平成 26年 7月 24日 ~ 平成 27年 4月 19日  
請負金額 : ￥ 121,680,349  
発注者 : 中日本高速道路(株) 東京支社 富士保全・サービスセンター

工事内容 : 由比地区 新設 41.0m 板取換 27.5m  
: 薩埵地区 新設 23.5m 補修 27.4m 補強24.0m

本工事は、東名高速道路下り線由比地区において台風により破損した越波防止柵を早期復旧する事により、通行の安全を確保するとともに、年々大きくなる越波の被害を低減させる為に行う工事である。

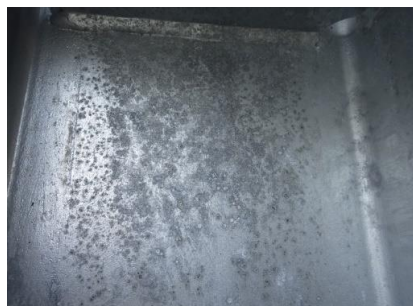
メッキ表面に現れたマダラ模様  
これを発注者から指摘されました。  
(白さびの発生)

私も含め多くの方はメッキ製品は錆びないもしくは錆びにくいという固定観念がありませんか？  
私は、錆びないと思っていました。メッキが錆びるのではなく、傷等により母材自体が錆びている  
と思っていました。  
なので、この指摘は自分を大いに慌てさせ、メッキ工場にではなく、母材の加工工場へ電話して  
やり直さなければいけないのでは？と早とちりしたくらいです。  
実際にメッキ工場の担当者と話をして、これは白さびという現象でメッキ表面の亜鉛が水と反応して  
作られた生成物であるということ、かさばったように表面がゴツゴツしているので腐食が著しく感じら  
れるが、実際は表面だけの事という事を教えてもらいました。  
今回のように、海岸沿いの施工で、越波による波しぶきが常に降りかかるような場所でのメッキ製品  
には早期にこのような白さびが発生するのだという事がわかりました。

上の表はメッキ付着量550g/m<sup>2</sup>の腐食速度を平均した表である。  
この工事は海岸での施工であるから、最下段の海岸地帯に相当する。その為、腐食スピードは  
19.6g/m<sup>2</sup>・年(表より)となる。したがって、550/19.6=28.06年となるが、これはメッキがすべて  
無くなってしまふ機関の為、それよりも前の25年となる。  
実際、環境や、条件の違いにより、腐食スピードの増減はあると思われるが、それでも、平均して  
25年しかもたないことが分かった。  
思った以上に短い期間であるが、塗装による毎年のメンテナンスを考えるとコストは安くなる。  
また、補修を10年単位で行えば、さらに寿命を延ばすことも可能である。
