法面掘削工事の施工について

丸三工業株式会社
土屋 久光
技術者番号 00167523

- (1) 建設工事名 平成26年度[第26-11600-01号](一)須崎柿崎線交通環境改善
緊急対策事業(災害防除)工事(落石対策工)
- (2) 工事期間 平成26年12月16日～平成27年8月31日
- (3) 発注者 静岡県下田土木事務所
- (4) 工事内容 施工延長 L=63m
掘削工310m³、法枠工376m²、落石防止網工513m²、舗装工77m²

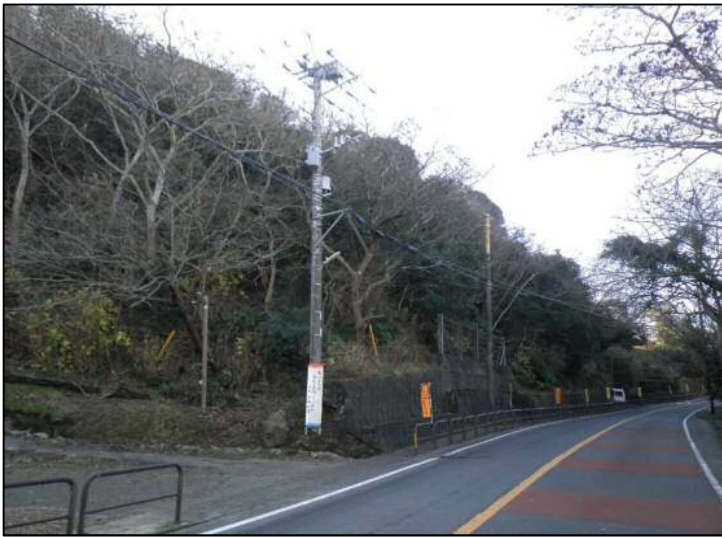
山の法尻にブロック積みが施工されており、一部には落石防護柵が設置してありました。山の勾配はそれほど急ではないが、土砂崩れをおこしたとみられる場所が1箇所ありました。木はだいぶ密に生えており、幹周60cm程度のものが多く存在していました。

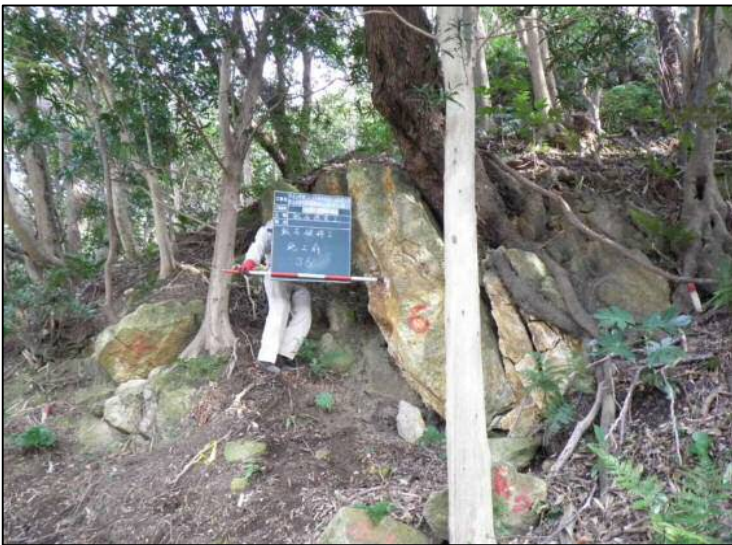
山の上部には大小様々な転石があり、風化が進み何時落ちてもおかしくないものも多く見られました。

- 転石破碎箇所は一番高い所で、道路面から35mも上方であり、山の法尻に仮設防護柵を設置していても、山の中腹で破碎岩が跳ねた場合防護柵を飛び越える可能性があった。
 対策として、転石破碎部のすぐ下に足場板で仮囲いを2重に設置し、その下方の山の中腹あたりには、さらにネット張りを行い、落石防止をおこなった。
 結果として、山の中腹に設置したネットの所まで落ちた破碎岩は2個程度であり、その下まで落ちたものはありませんでした。
- 転石は風化が進み、クラックが多く発生しており、仮設ワイヤーロープ掛工を施工してからの転石破碎という順序で施工しましたが、安定勾配で掘削しても、クラック発生箇所は落石の可能性があった。
 対策として、落石の可能性のある場所は、過掘りとなっても除去するようにして、その周りが急勾配にならないよう、整形仕上げをおこなった。
 結果、危険に見えるような箇所はなくなりました。
