題名 橋梁補強耐震工事においてPC橋梁の支承取替について

静鉄建設株式会社

工事名 平成27年度 葵北県橋債 第1号  
(主)井川湖御幸線(玉機橋)橋梁耐震補強工事

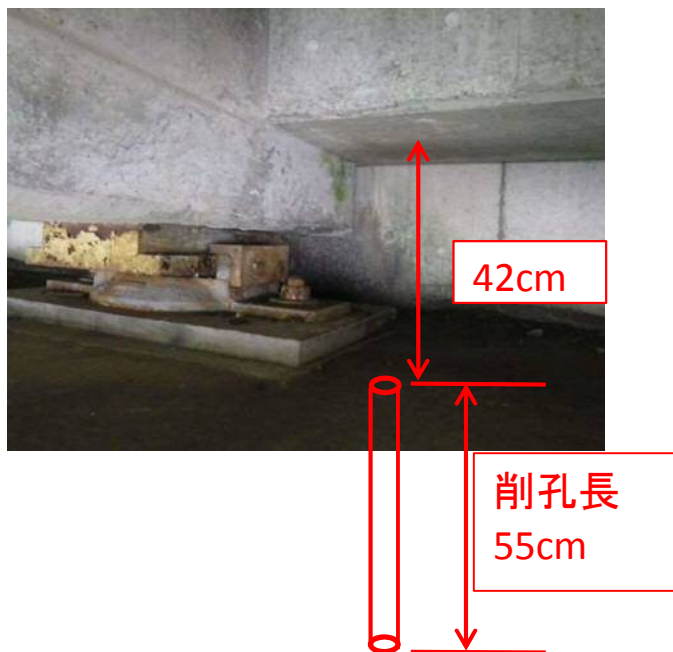
既設支承

- ①桁と橋台とのスペースが狭く作業場所が限られていて桁と桁との間に横桁があるためアンカー削孔時に支障となる。  
またアンカー削孔の長さは55cmであるのでそのままでは削孔できない。

- ①横桁の下の空間は42cmしかなく削孔長よりも狭い。  
小型のコア削孔機を使用した、コアビットを特注で用意して削孔することにした。

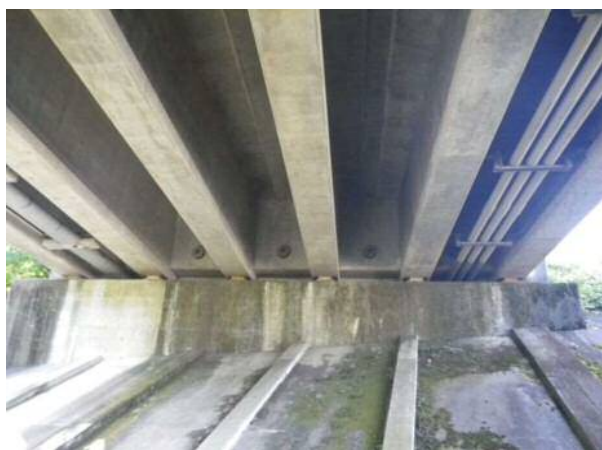
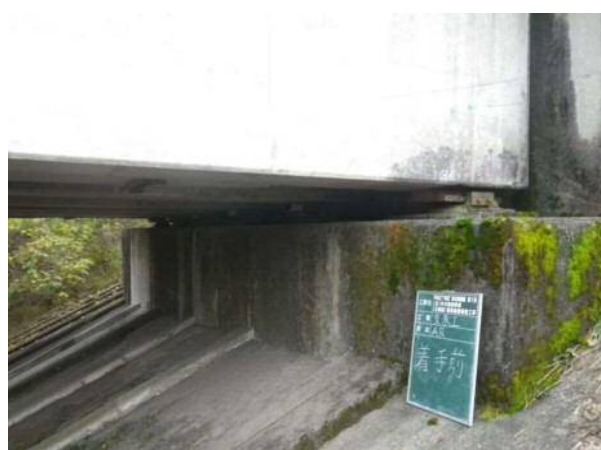
右岸側橋台

- ②既設の支承よりも部材が大きくなるため支承取替の時、部材を入れるスペースがあるか

作業スペースを確保できるように橋台前面足場を設置した。

- ①取り付ける前に橋台部分を10cm下げてハツリ既設の支承補強鉄筋を一時撤去した。  
①旧支承よりも新設の支承の方が大きいのでスペースを確保するため  
また可動ゴム支承装置を下部沓、上部沓に分けて取付けることにした。

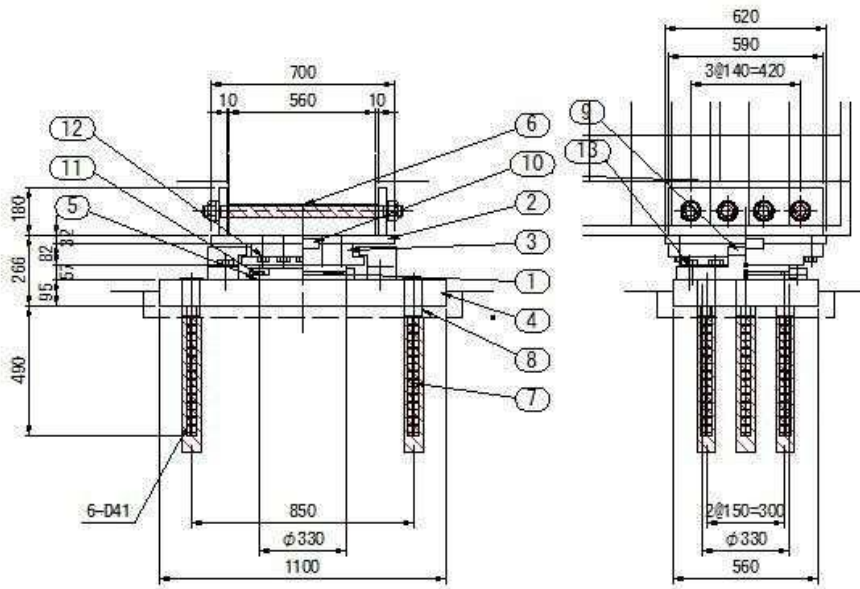
- ③橋台と桁のアンカー削孔時、既設鉄筋と接触する。  
橋台の削孔では主鉄筋、配力鉄筋があり、また桁の削孔ではその他にPC鋼線が入っているためむやみに削孔できない。

③事前に鉄筋探査を行い鉄筋の位置を確認してから削孔をした。

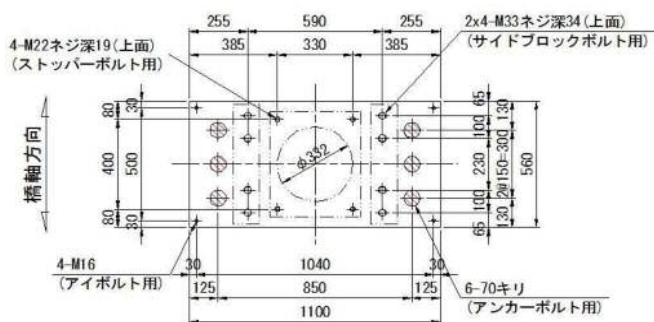
当初ベースプレート

当初ベースプレートのアンカーボルトの位置だと鉄筋に当たったためベースプレートを大きくし、アンカーボルトの位置をずらした。
