国道上部の高所作業掘削に伴う安全対策について

静岡県土木施工管理技士会
木内建設株式会社

本工事は、平成26年10月6日に静岡県に襲来した台風18号により1時間107mmの記録的短時間大雨、連続で511mmの降雨があり、国道52号10.8kpにおいて、地すべりと崩落災害が発生したため、集排水ボーリング後、上流側、地すべりブロックの上部を早期に掘削排土し、梅雨の降雨量が多くなる前に法面の安全率を1.05に高め、地すべりの進行を抑え当面の安全を確保した後、法面工を施工し地すべり応急対策とする工事である。

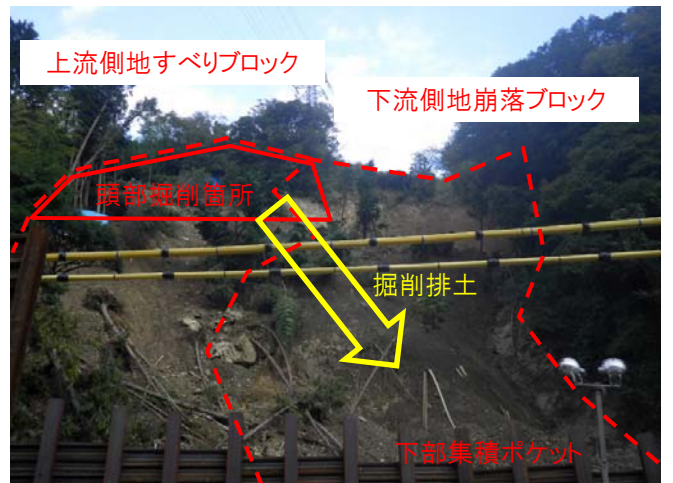
写真-1 被災状況写真

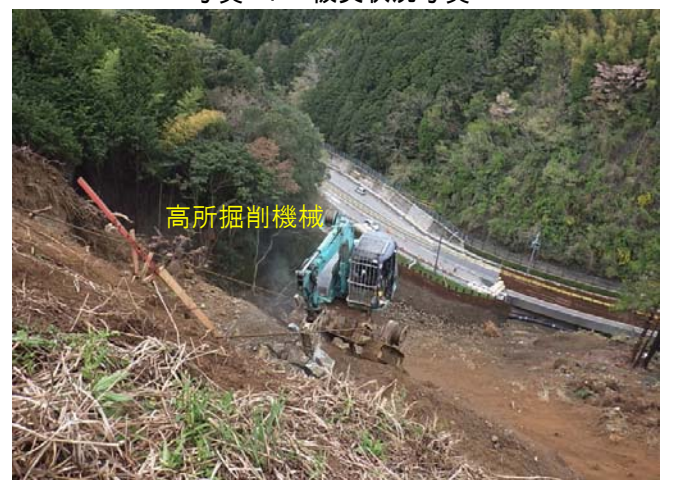
写真-2 掘削排土状況

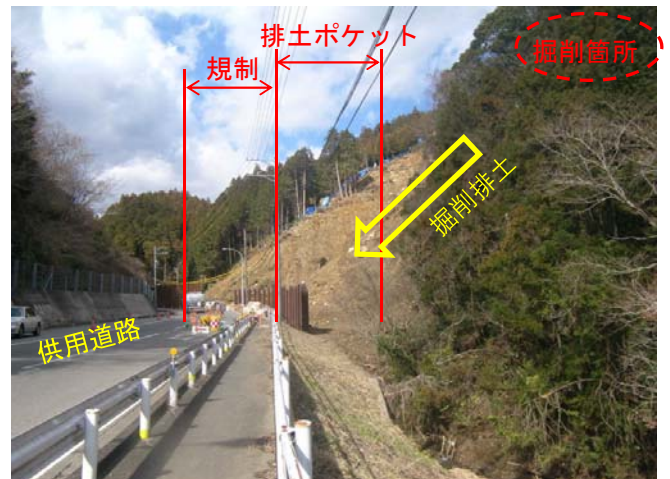
国道52号の被災直後、下部に別途緊急工事にて仮設鋼製土留柵が設置され、国道を片側交互通行で規制し供用していた。仮設土留柵は排土に伴う飛石を防ぐものではなく、排土した土砂岩石落下により飛石が供用道路に達し利用者に接触する可能性があった。

写真-3 排土断面状況

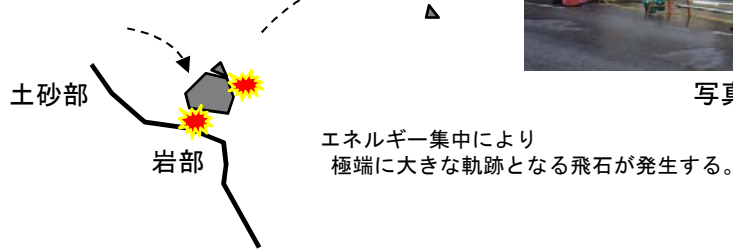
- ・初期においてネットを破る飛石はみられない
- ・大きな軌跡となる飛石がある。中間に吐出した岩部に接触した際、片化した岩石の一部にエネルギーが集中したものは大きな軌跡となる。

図-3 大きな飛石説明図

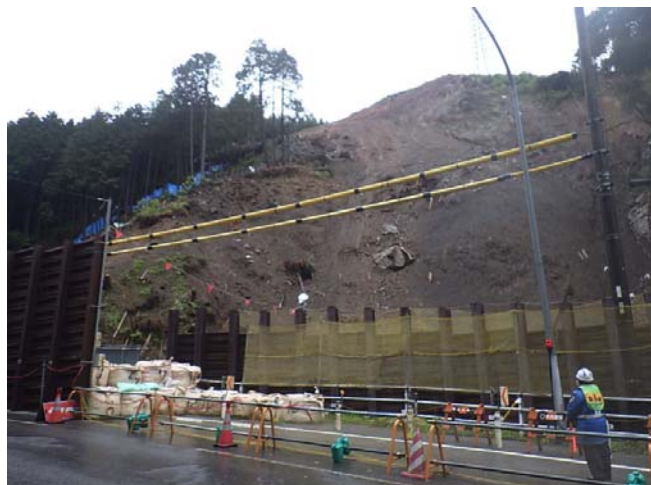
- ・網目を抜け規制内に20mm未満の石片発見

写真-4 ネット設置状況

1) 仮設土留柵背面にネット設置

仮設土留柵上部にネット設置(写真-4)

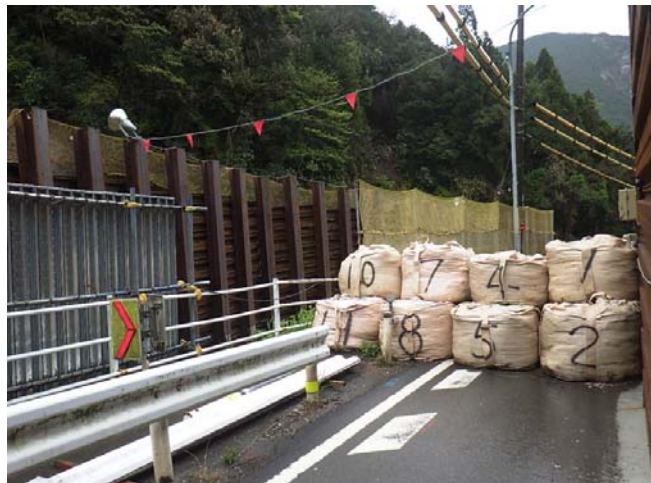
- ・上部又は網目を超える10mm程度の岩石発見
- ・破片は小さいため常時監視しても超える飛石の軌跡は確認できない。

写真-5 ネット設置状況

2) 仮設土留柵背面のネットを2枚重ね(写真-5)

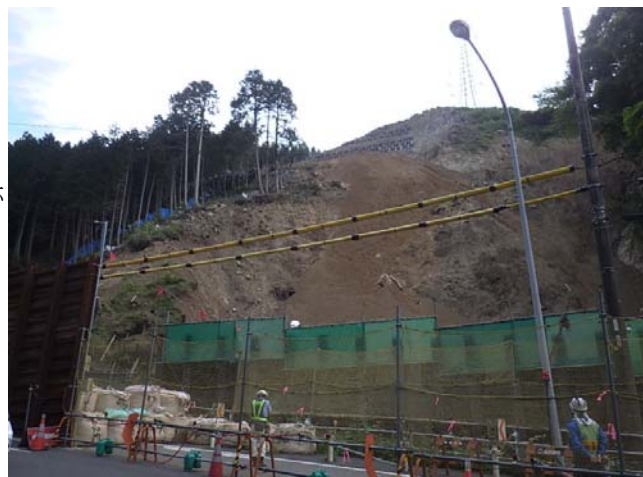
- ・ポケット部が埋まるにつれ大きな石片が高い軌跡となりネットを破る40mm程度の岩石発見

写真-6 ネット設置状況

3) 仮設土留柵上部のネットを細かい目合いに変更

仮設土留柵上部のネット取付高さを変更

仮設土留柵背面部のネット位置を最外部に変更

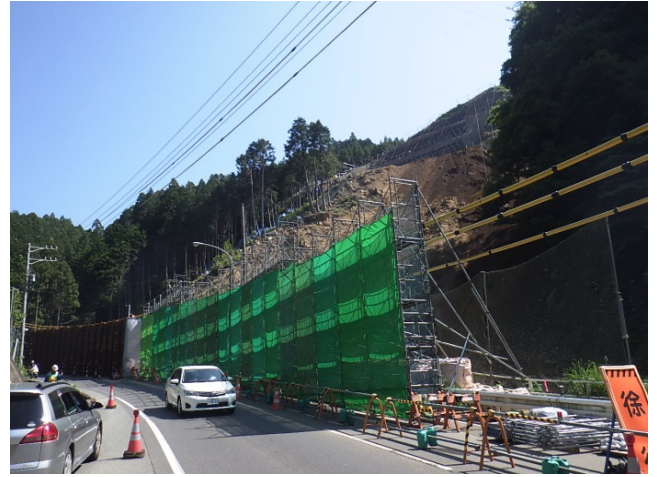
- ・ポケット部に堆積が進んでもネットを超える岩石はなくなった。
- ・タイミングをみて排土していた作業を常時作業に切り替えた。
- ・常時監視体制は継続させた。

写真-7 ネット設置状況

4) 仮設土留柵背面に枠組み足場を組み立て正面に落石防護ネット2枚重ね、背面に細かい目合いのネットを設置 (写真-7)

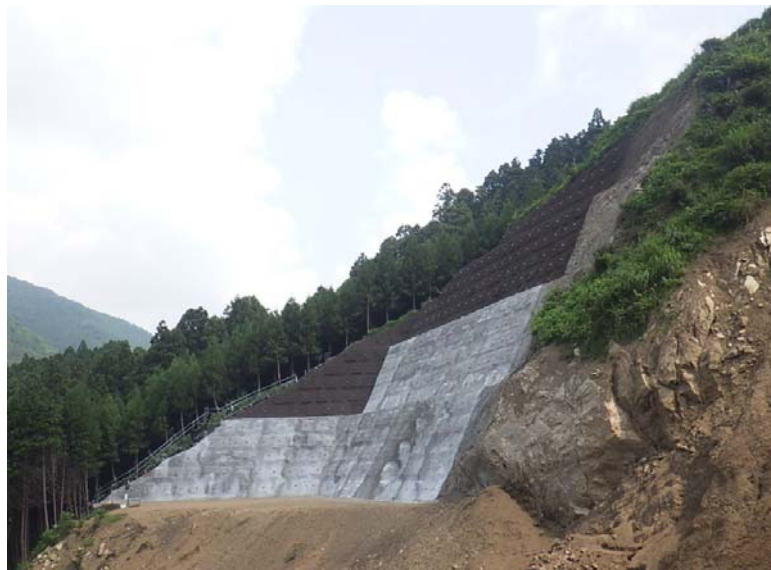
写真-8 地すべり上部の掘削完了状況
