自立式鋼矢板打込みにおける問題と解決について

本橋建設株式会社

工事概要

- (1) 工 事 名：平成 27 年度[第 26-K3352-01 号]二級河川高草川局地豪雨緊急対策事業(河川)工事(護岸工)
- (2) 発 注 者：静岡県島田土木事務所 工事第 2 課
- (3) 工事場所：焼津市高崎地先
- (4) 工 期：平成 27 年 9 月 4 日～平成 28 年 1 月 29 日
- (5) 工事内容：自立式鋼矢板護岸工 (VIL 型 L=13.5m)

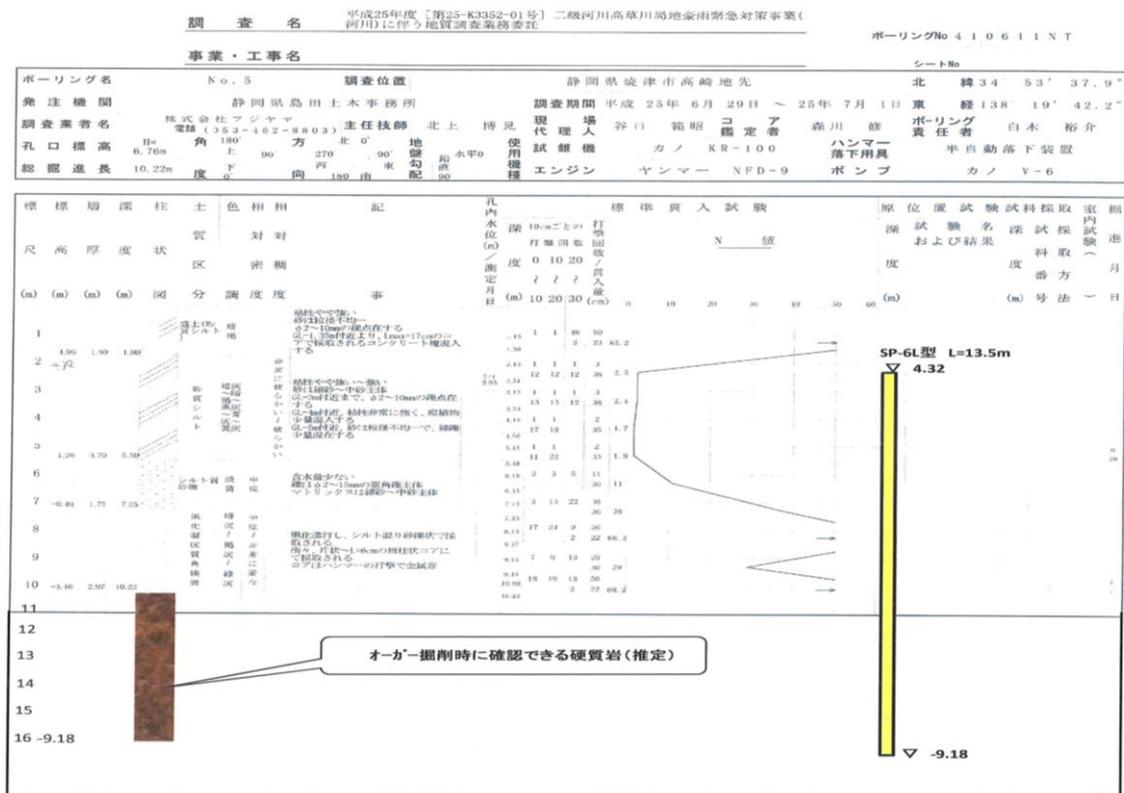
ボーリング柱状図

当初より事前ボーリング調査柱状図においてN値が50以上の地盤個所があり設計のハイブロンマー(ウォータージェット併用)で施工する事が可能か検討課題とはなっていたが同時期に発注された隣接工事区での施工に於いて矢板が7m高止まりしてしまつた事から、施工方法をN値換算による硬質地盤クリア工法に変更しなければならなくなつた。

ため池計画個所の、周辺6か所で事前調査ボーリングが行われていたが矢板打込み付近のデータ2個所は岩盤・腐食土と地盤のばらつきがありN値による施工方法の判定が正確に出来ない資料となつていた、高止まりしているボーリングデータに一番近いデータで、N値を推定し工法変更の資料としなければならなかつた。

高止りしている地盤のN値は68以上と推定される為、硬質地盤クリア工法のN値 $50 \leq N_{max} \leq 180$ を採用し発注者と協議し承諾を得た。しかし、施工途中に於いて6m以下の岩質が著しく硬岩質化し工事費にも変更が発生する事から6m以下のN値がN値 $50 \leq N_{max} \leq 250$ である事を証明しなければならなかつた。

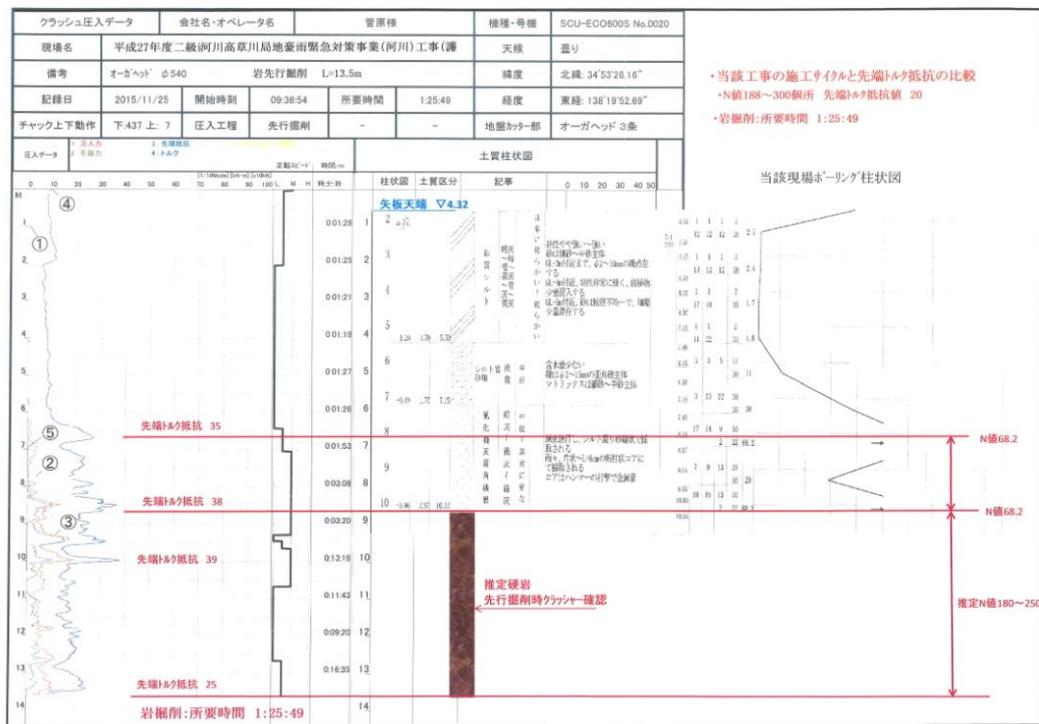
当該工事：先端トルク抵抗 38 施工サイクル 1 時間 25 分

(凝灰質角礫岩)

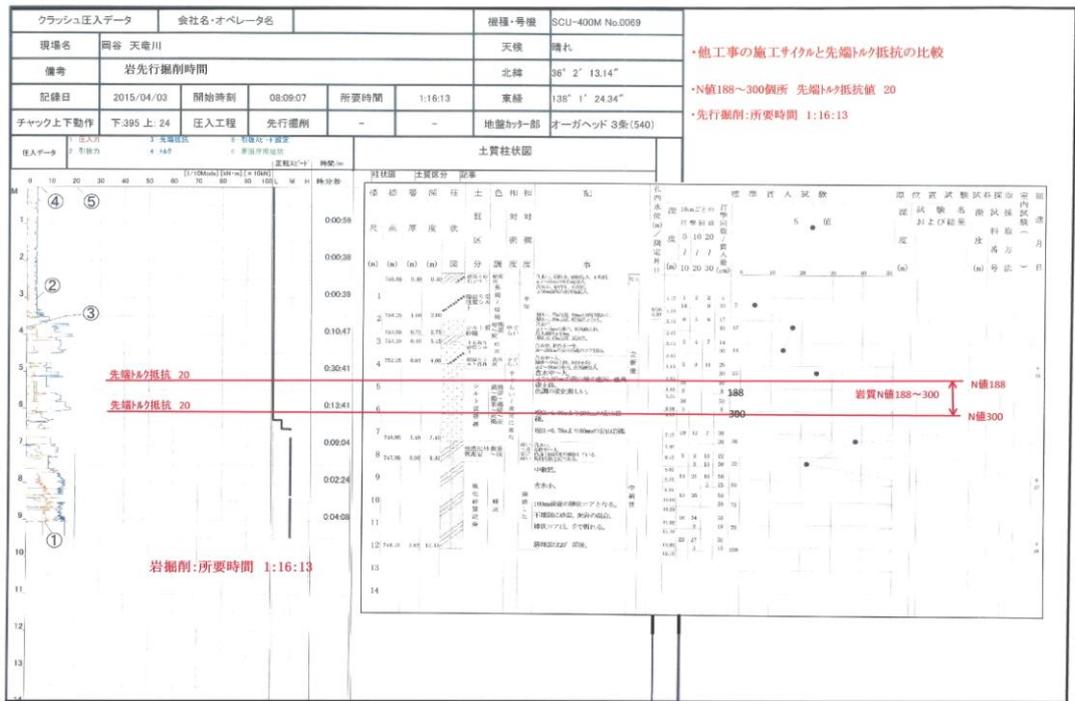
他現場：先端トルク抵抗値 20 施工サイクル 1 時間 16 分
 (安山岩礫質)

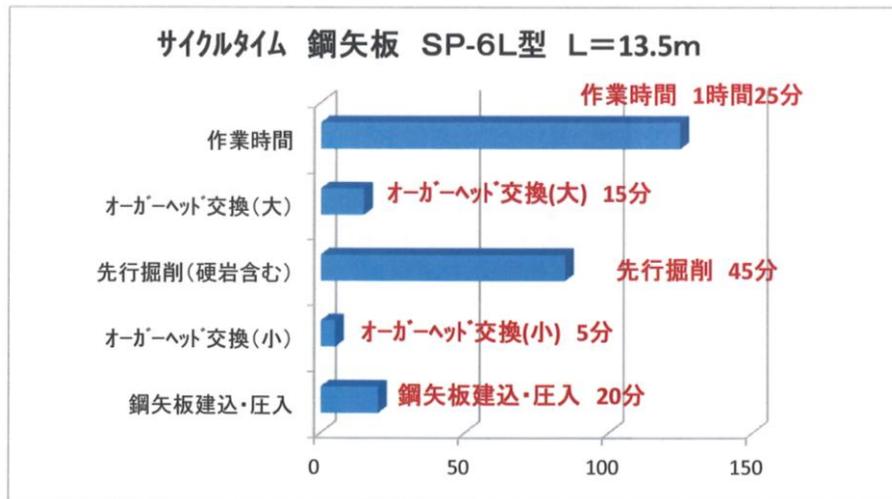
当該工事：施工サイクルタイム確認 作業時間 1 時間 25 分

先行掘削時の排出岩の確認を行う。

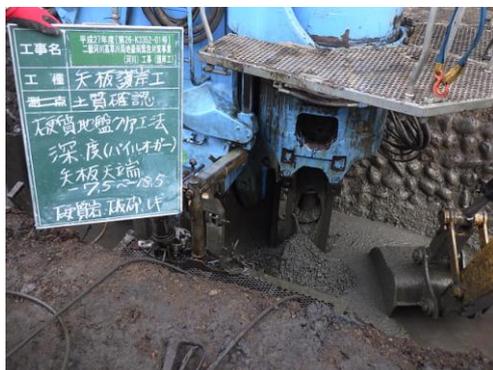
土質確認 先行掘削 -7.5 付近

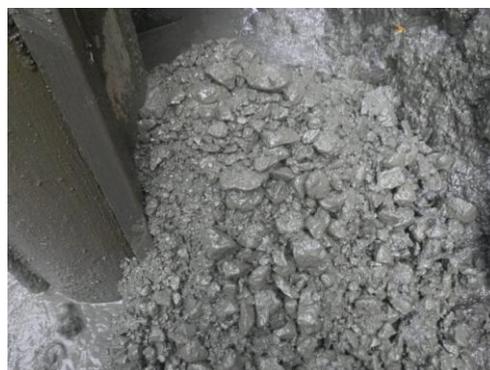
先行掘削時 排出クラッシャー確認

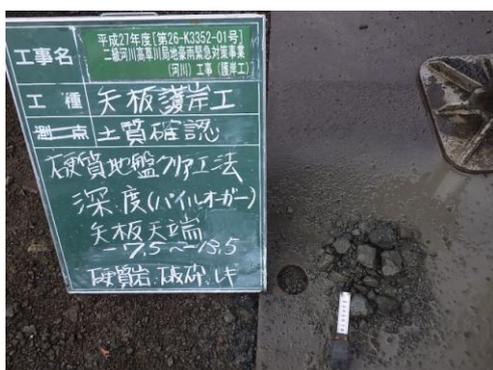
排出クラッシャーの確認

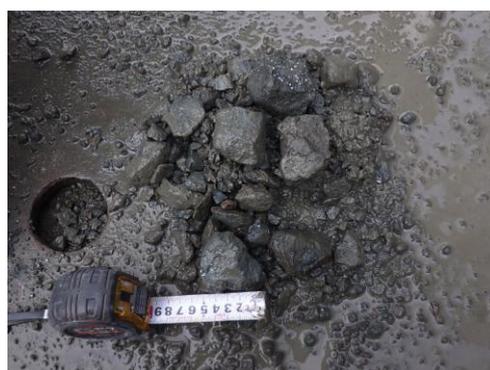
排出クラッシャーの確認
