工事名 平成26年度 治山(緊急地すべり)下里2工事

題名 集水井工の硬岩破碎について

1. 工事概要

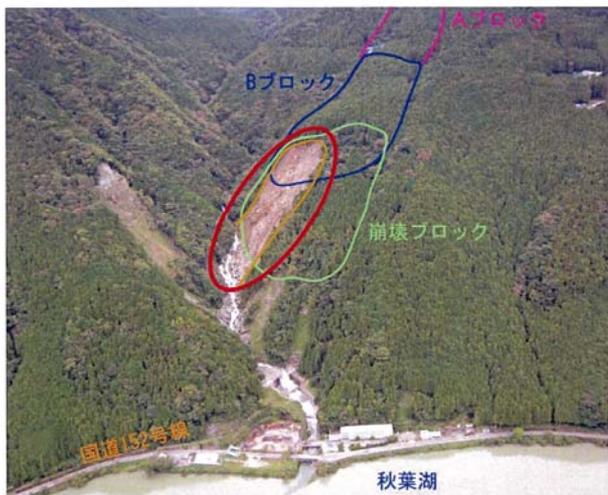
図2-4-1 下里地区の地すべり全景(平成26年10月7日撮影)

斜面崩壊は、平成26年9月30日午後1時10分頃に発生した(図2-4-1赤枠部分)。

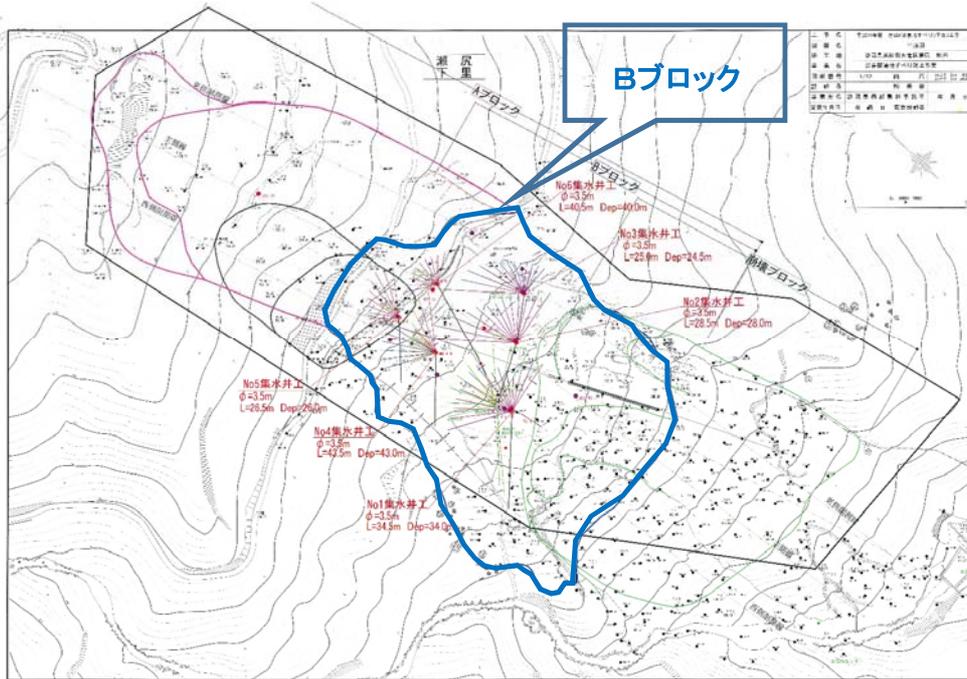
こちらが国道152号線側

集水井工工事の積算土質区分はD1、D2の区分しかなく、中硬岩の岩質までの積算となっている。土質調査の中には、黒色片岩、緑色片岩等の硬岩相当の土質区分も調査データの中に入っている。現地山肌には3~10m程度の転石があり、黒色片岩、緑色片岩が露出している状態である。調査報告書を確認し、現地施工をしていったところ、案の定緑色片岩が点在しており、積算日進量の半分以下になってしまったので、硬岩破碎方法の検討する事となった。

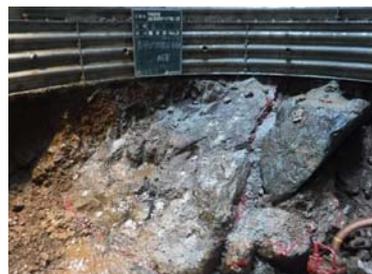
第1段階	静的破碎材(ロケットン)	岩破碎せず	施工待ち時間が非常に長い。
第2段階	動的破碎材(ガンサイザー)	一部岩破碎した	施工時間は短いですが、発破時有毒ガスが発生するので、換気長時間必要である。
第3段階	火薬(含水爆薬)	岩破碎全て破碎	施工時間が短く、換気が完了すればすぐに施工できる。

静的破砕材 施工結果

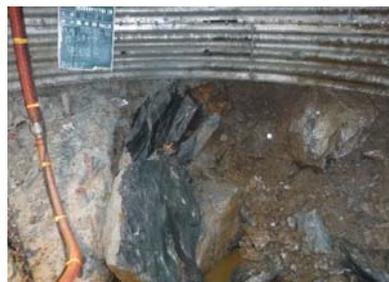
動的破砕材 施工結果

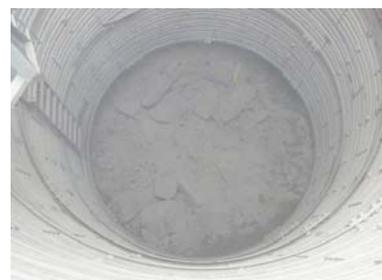
上記結果となり、全ての施工に関して、設置してある伸縮計は動かず現地山への影響はないと判断した。施工性、経済性全て別表-1の通り火薬での破碎が最も効果的であると判断した。

火薬 施工結果
