長期に渡る工事一部中止の工事について

技術者NO. 68423
株式会社 アキヤマ
永田 聡

工 事 名 平成26年度(一)上野部豊田竜洋線防災・安全交付金
(県道橋梁耐震対策)工事(一雲斉橋橋脚補強工)

はじめに 本工事は天竜川左岸側に位置する一雲斉川を通る上野部豊田竜洋線に架かる一雲斉橋の耐震性能確保を目的とし、P3橋脚の柱部の鋼板巻き立てによる耐震橋脚補強を行う工事である。
今回、当初設計では施工不可能となり、長期にわたり工事の(全部)一部中止となってしまった工事であった。

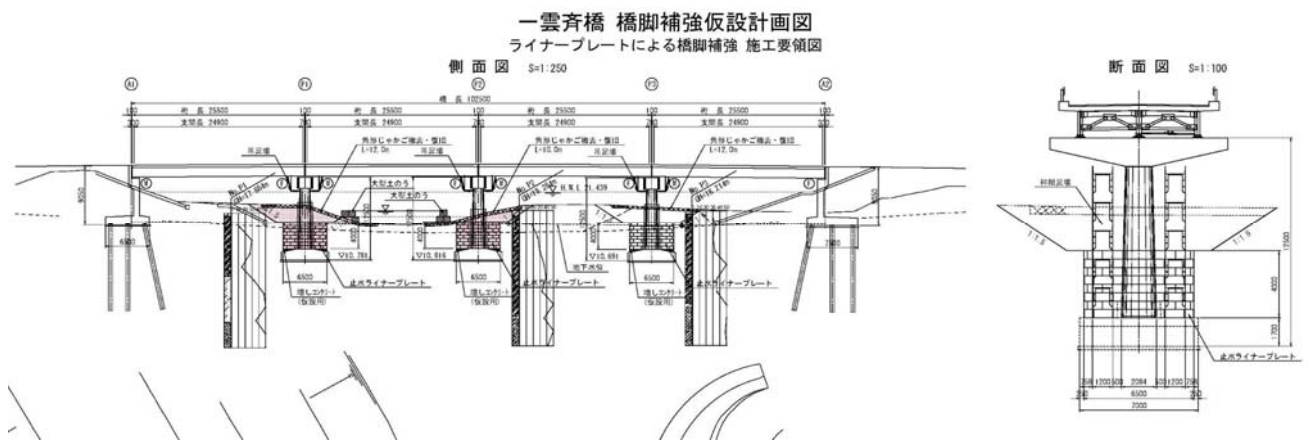
1. 本工事は橋脚の柱部を鋼板巻立てによる補強工事であるが、使用する鋼板がSM570と硬い材質で、市場への流通も少ない鋼板である為、鋼板を発注してから入荷するまでに4か月の期間を要してしまう。また、鋼板入荷してから工場製作で加工するのに1か月半の期間を要してしまう事から、非出水期での工事完了が物理的に無理な状態であった。
2. 仮設計画において、当初設計はライナープレートによる土留工の計画であったが、ライナープレートは地下水位が少なく掘削地山が安定している場合に用いられる工法である。本施工箇所は天竜川水系の一雲斉川で、土質は透水性がよい玉石混り砂礫層であり、掘削時砂分が流されることで、玉石・礫分も崩壊するため、地山が自立しない。また、地下水量が多く、ライナープレート掘削時に湧水・伏流水に流速がつき、地山が崩壊しライナープレートが自立しない事が想定され、ライナープレートでの土留工は困難であった。

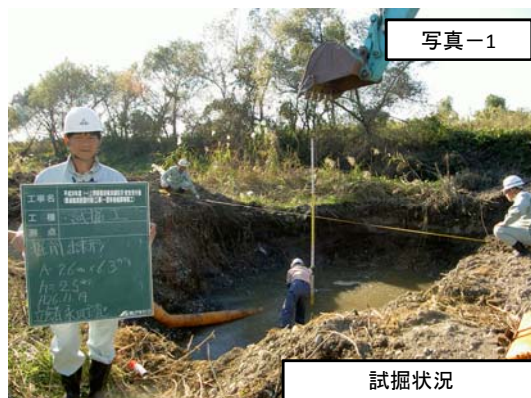
さらに、第2回目工事監理連絡会にて現地で試掘を実施し、ライナープレートによる土留工の施工が可能かどうかを確認した。(写真-1)

第2回目の工事監理連絡会(試掘工)時に、ライナープレートによる土留め工が施工不可能と判断されたことで、工事の(全部)一部中止が通知され、翌年度の非出水期で工事を施工することになり、河川協議を踏まえて、再度工法計画を見直すことになった。
また、工事の(全部)一部中止期間中の国交省との河川協議中に、当初施工箇所のP2橋脚周りに根固めブロックが設置してある事が判明した事で、施工橋脚の変更も検討することになった。

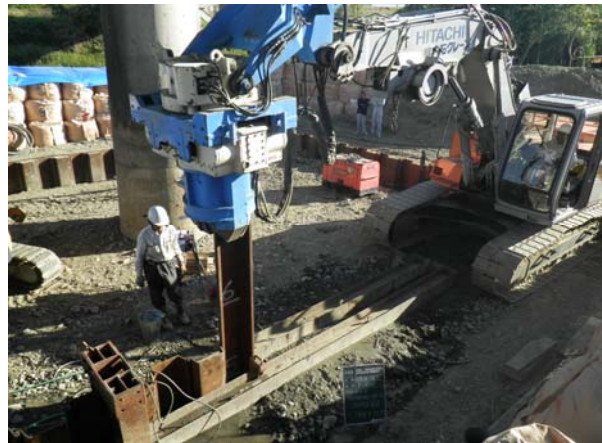
写真-2-1

CHV打込み(近景)

ライナープレートによる土留工から鋼矢板による土留工に変更となった。(仮設計画図(1))
打込工法については、上空制限無し部ではバイブロハンマ打設、上空制限有り部では自走式低空頭型杭打抜き機(CHV工法)での継施工で行うことになった。(写真-2)
その結果、土留め工の施工においての不安全となる要素が大幅になくなり安全な施工ができた。

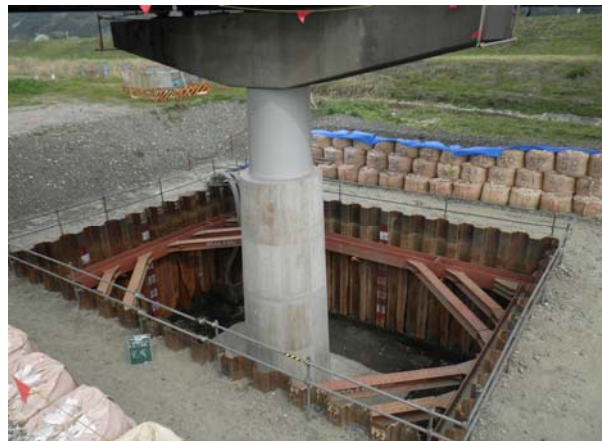
写真-2-2

矢板打込み完了(不可視部完)
