# 現場における問題点と対応策について

島田地区

- 1) 工事名 平成28年度 榛原川大札北沢復旧治山工事
- 2) 工事場所 静岡県 榛原郡 川根本町 元藤川 地内 (大札北沢)
- 3) 工期 平成28年 6月22日 ~ 平成29年2月16日
- 4) 発注者 林野庁 関東森林管理局 大井川治山センター
- 5) 請負金額 ¥45,300,000
- 6) 工事内容

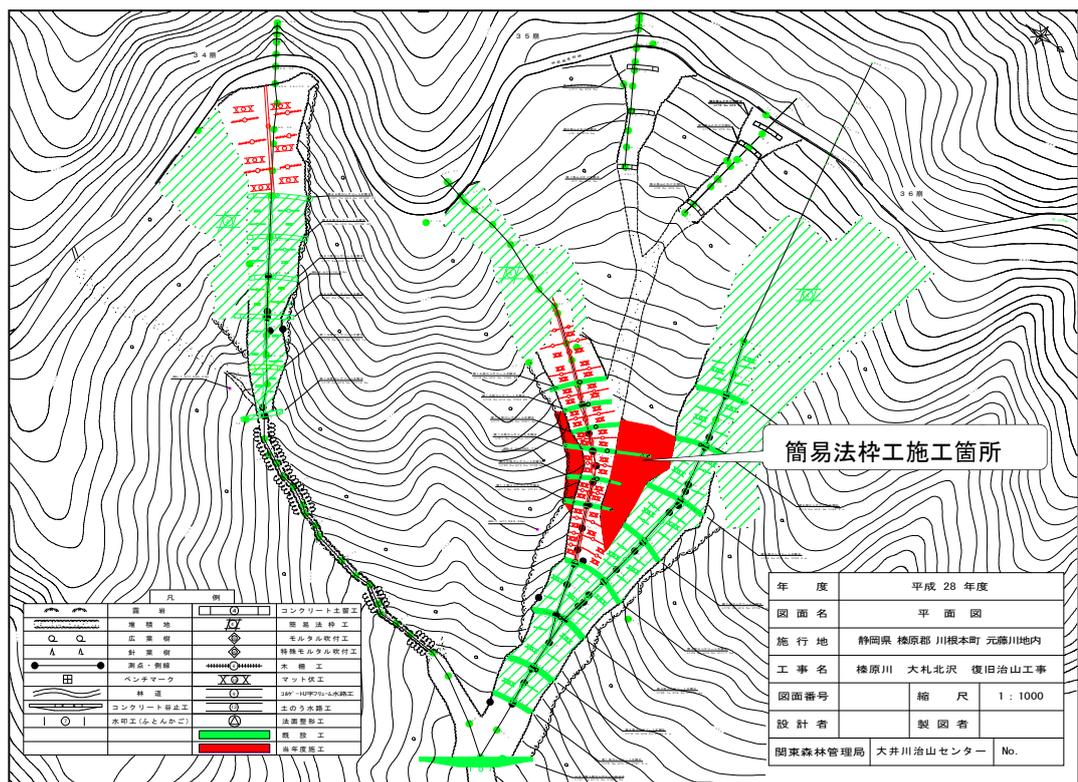
## 設計当初図面

本工事における問題点は、当初設計にある35崩と36崩の合流部にあたる簡易法砕工の施工予定箇所が大きな浮石で形成されており、機械及び人力での整形作業を行えば、大規模な崩落に繋がりにくい状況にあり、簡易法砕工の施工が不可能であると判断した為、発注者と協議を行なった。

- ①現況を確認後、機械法面整形の施工を中止した。
- ②簡易法砕工の施工を一部変更し、モルタル吹付工 (t=10cm) とした。
