道路新設時の時期と問題点

工 事 名	平成26年度 社会資本整備総合交付金事業東町御請線新設工事(その1)		
工事場所	静岡県 島田市 東町		
工 期	平成 26 年 12 月 27 日 ～ 平成 27 年 9 月 30 日		
発 注 者	島田市 建設部 市街地整備課		
工事内容	道路土工	掘削工	3,300 m ³
		路体盛土工	1,410 m ³
		置換工	1,800 m ³
	カルバート工		31 m
	L型側溝		389 m
	排水路工		2,540 m
	地下排水工		262 m
	舗装工		1,780 m ²
	取壊し工		1 式

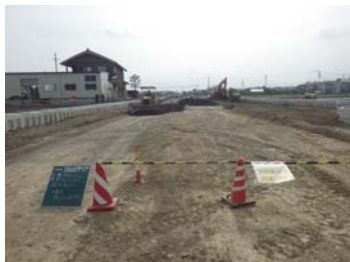
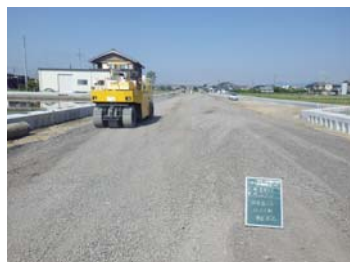
本線路床敷均し転圧状況

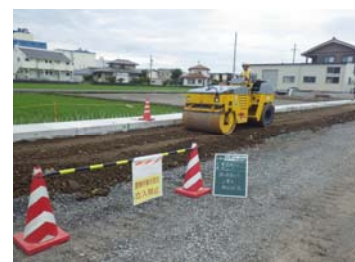
歩道転圧状況

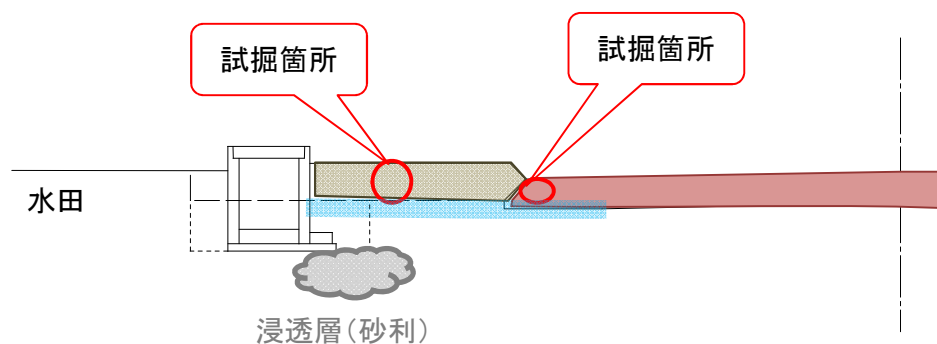
問題点の発覚！

先ほど述べたように東側からの工事用出入口としていたため仕上がった本線路床盛土を工事用道路として使用しダンプや資材搬入車両を走らせていた。何日か経過すると部分的にたわみがあることが分かった。降雨時や降雨直後の搬入を禁止して改善を図ったが効果がないため、たわみのある部分を試掘することにした。すると掘削面と路床部の境に水がしみだしていることが判明した。次に歩道部も試掘したが同様に施工境に水を確認した。水田に水を張ったことで土が飽和状態になり雨も多かったため路床盛土内に滞水したのではないかと推測した。

試掘し排水状況を確認した結果、より強制的に浸透層まで水を導ければ路床内への滞水が改善されたと考えた。強制排水の方法として、地下排水工・フィルター層の施工を提案した。また傷んでいる飽和状態の路床盛土は、一度掘り起こしばっ気乾燥させることで健全な路床になると考えた。

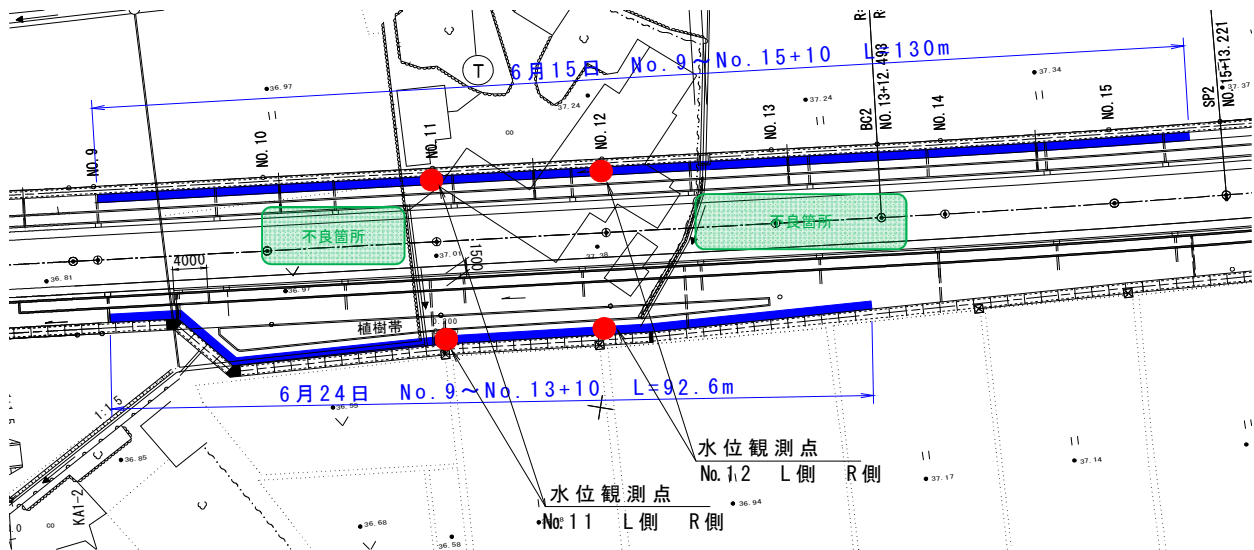
試掘箇所平面図(No.9~No.15+10 青線箇所)

掘削時に見つかった浸透層(砂利層)まで掘削をして浸透状況を確認した。掘削箇所は下記に示す青い部分で排水路の道路側である。まずは土用干しの日の状況だが、水田に水がないため当然のように水がない。7月17日の降雨後は一時的に滞水した。場所により250mm程度水位があるが、雨が止んだ数時間後には水位が低下していた。その2日後には完全に水が引き乾燥状態にまでなっており、十分に自然排水できることが確認された。

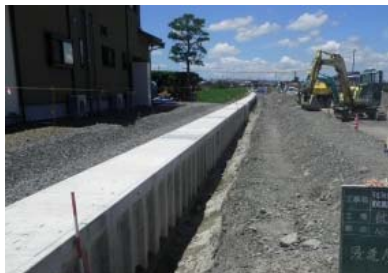
7月15日:土用干し

L側	7月15日	7月17日	7月21日
水位(基準高)	36.055	36.312	36.055
水位	0mm	+250mm	0mm
摘要	土用干し	降雨影響	浸透

R側	7月15日	7月17日	7月21日
水位(基準高)	35.842	35.907	35.842
水位	水位0mm	+65mm	水位0mm
摘要	土用干し	降雨影響	浸透

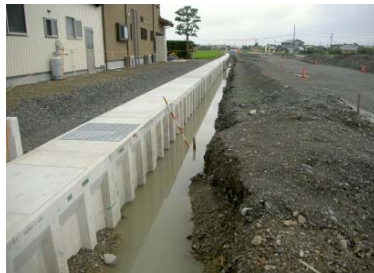
7月17日:降雨時

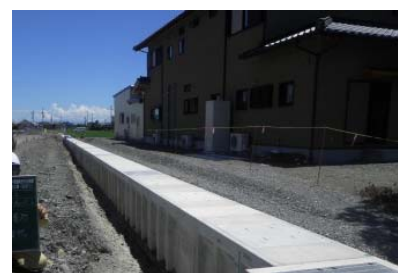
7月21日:浸透

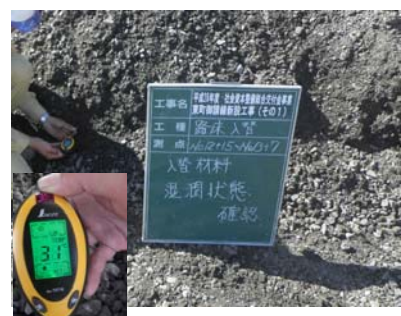
仮置き時湿润状態確認

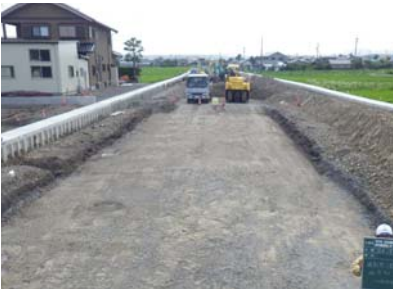
撤去完了(地盤確認:良好)

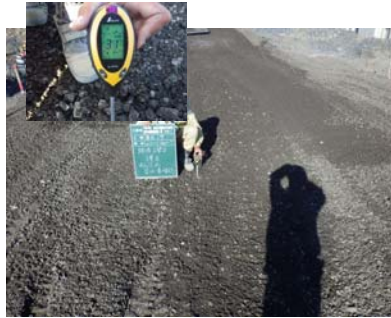
転圧前湿潤状態確認
(最適含水比内:良好)
