# 工事施工の問題点とその解決

島田地区

株式会社 グロージオ  
大西 耕一

工事名	平成29年度 ため池等整備(一般型)大谷池地区堤体改修1工事		
工期	平成29年 8月 10日 ~ 平成30年 2月 28日		
請負金額	¥50,342,824		
発注者	静岡県 志太榛原農林事務所 牧の原用水課		
工事内容	堤体土工	掘削・床堀	1,180 m <sup>3</sup>
		盛土	2,011 m <sup>3</sup>
		残土処理	1,035 m <sup>3</sup>
斜樋工	躯体工		1 式
底樋工	土工		666 m <sup>3</sup>
	底樋管	Φ800	26 m
	樋門・水槽		3 基
取水施設	土砂吐ゲート		1 基
	斜樋ゲート		2 基
仮設工	仮設道路	2か所	56 m
	仮締切工		1 基
	排水処理工		1 基

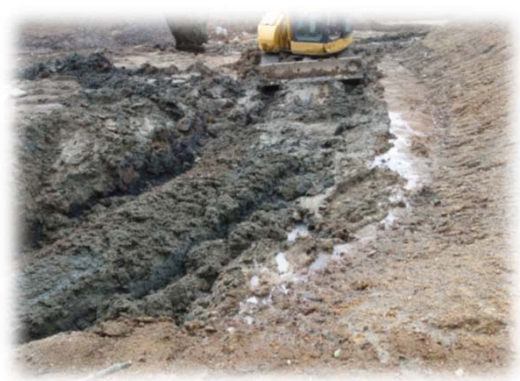
泥土状況

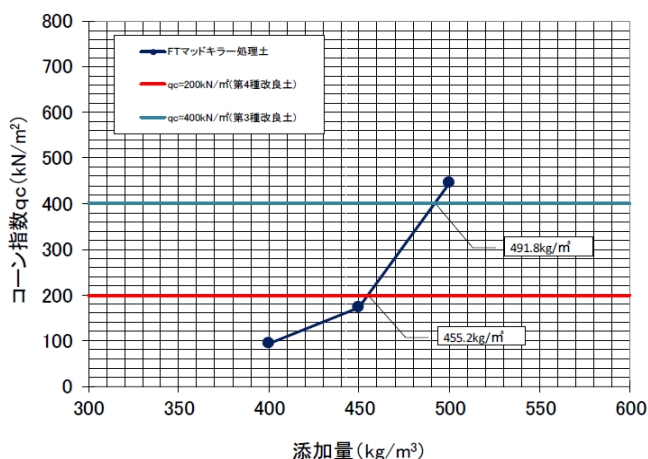
## 配合試験結果

- 配合試験結果、添加量は $1\text{m}^3$ 当りFTマッドキラー投入量が $456\text{kg}$ 以上の配合でコーン指数 $200\text{kN/m}^2$ の確保と決定し、中央部の開削箇所を進入口として面積を決め、暫定深さ $1\text{m}$ の体積でFTマッドキラーを散布しバックホウにて混合しました。混合完了後、敷鉄板を敷設し重機足場として随時施工範囲を確保しました。尚、掘削残土搬出前に所定のコーン指数が確保できているか、貫入抵抗力度測定をコーンペトロメーターを使用して測定し、確認した後にダンプトラックにて積込み搬出しました。

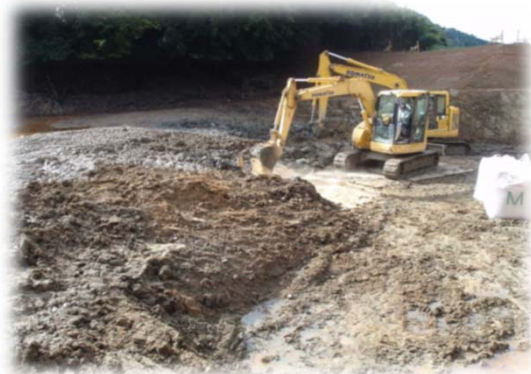
混合状況

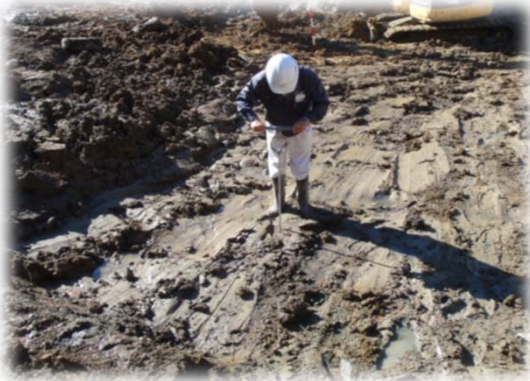
コーンペネトrometer使用

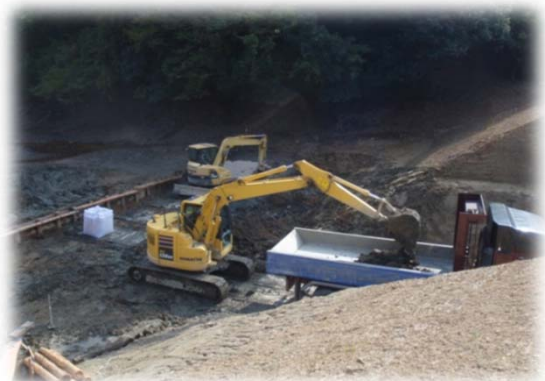
残土搬出
