多自然型護岸工における植生緑化について

工事名 平成29年度 [第29-K2242-01号] 一級河川一雲濟川総合流域防災事業(統合河川)
(防災・安全交付金)工事(掘削工)【11-01】

地区名 袋井地区
会社名 (株)アキヤマ
名前 鷲山 洋一

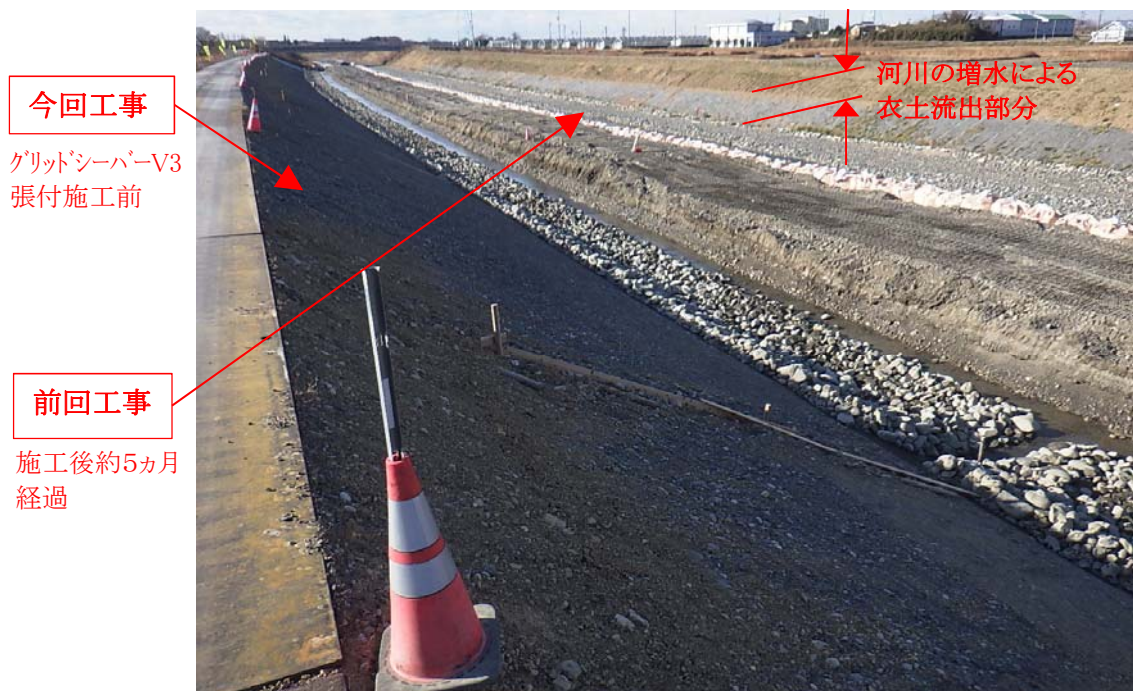
当該工事区間（今回工事）は左岸側の施工であり、前年度施工（前回工事）した右岸側も同じ工法で施工されたが、多自然型護岸のジオテキスタイル張付工の緑化状況があまり良くない事から生育不良が起きないように注意して施工してもらいたいという発注者監督員からの要望がありました。

問題点としては、前回工事では施工後5か月経過時で緑化が確認できないことと共に、覆土の衣土が増水時に流されているため外観上の見た目が良くないということがあり、今回の工事では同じような生育不良が生じないように施工する必要性がありました。

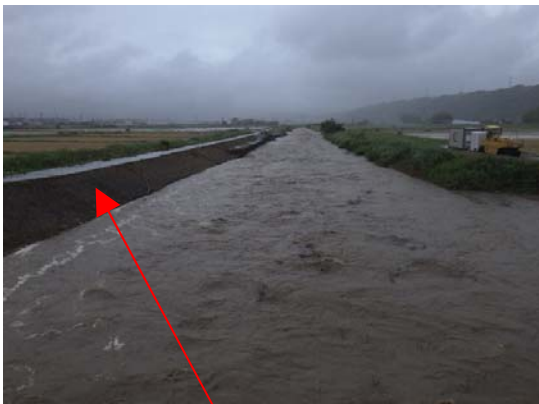
増水した時の様子

4) 台風による増水の影響

台風により覆土が流されてしまったことで、酷暑を生き残った種子も発芽条件がそろわず発芽不良を起こした。

4)の増水による影響については、今回工事でも施工後の増水で覆土の一部が流されてしまうことがありましたが、検査前などに再度流された部分の覆土をして表面を仕上げるという対応をとりました。

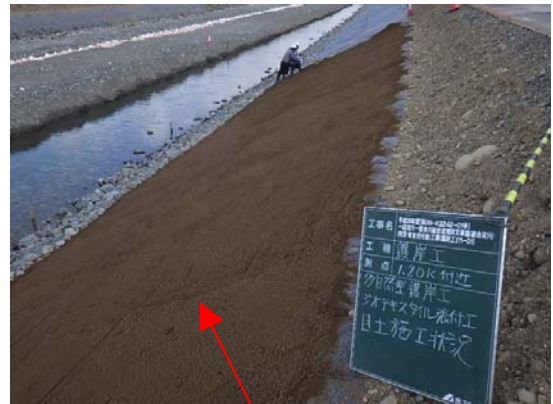
前回工事箇所

覆土状況

衣土

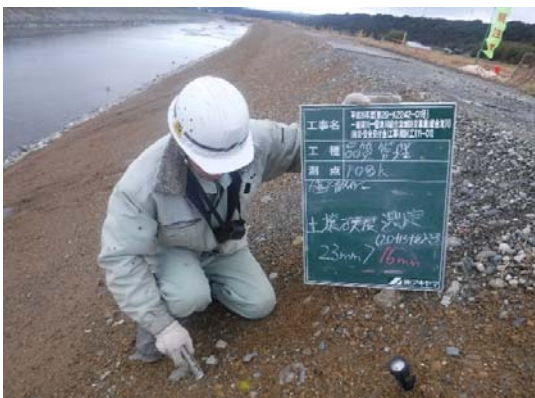
土壌硬度の測定

3) 現地土質条件によるもの

現地土壌が礫の多い砂質土であった。

3)の現地土質については、切土法面への施工であり、掘削時に表面に出てきた大きな石は取り除き、土壌硬度とPHを測定し異常の有無を確認してから施工を行いました。

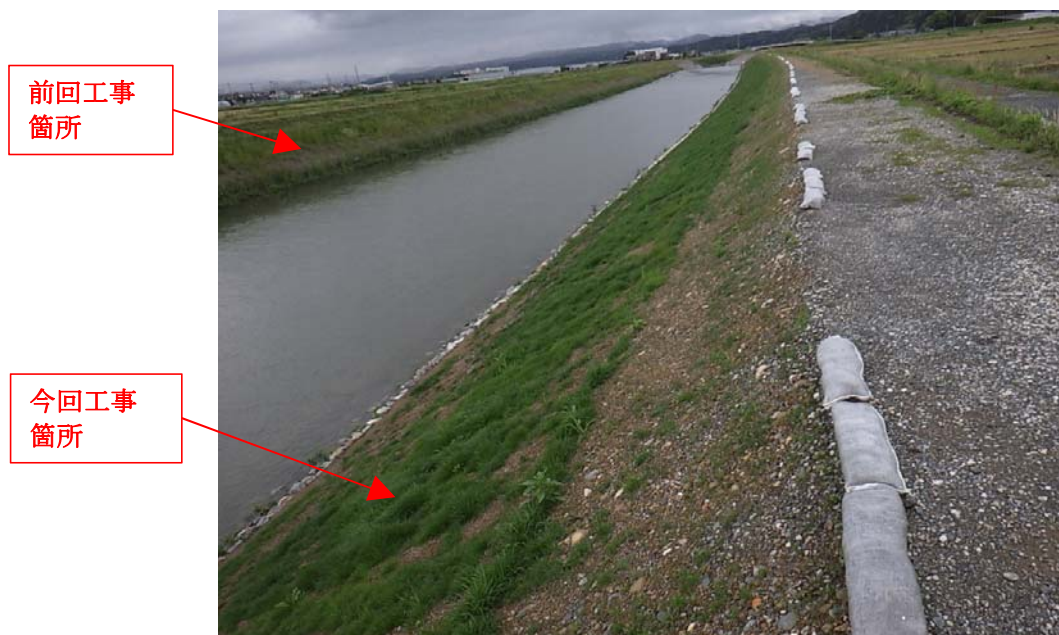
現在の植生状況

現在は前回工事の生育不良箇所も種子は発芽してきていますので、今後さらに緑化は進んでいくものと思われます。
