国道トンネル修繕(本體工)工事(新天城トンネル)を終えて

地区名： 下田地区
会社名： 河津建設株式会社
執筆者： 監理技術者 稲葉 大成 (技術者番号 00166934)

本工事は国道414号線にある新天城トンネルの修繕・補強を目的とした工事で剥落防止工、裏込め注入工が主体工種となっていた。

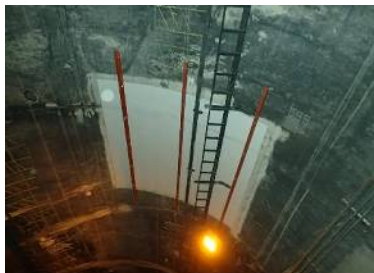
施工前にトンネルの調査を行うと、覆工コンクリートの亀裂、損傷が数多く見受けられ、崩壊箇所も確認できた。また、覆工コンクリートの薄い箇所もあり、裏込め注入施工時に崩壊崩落の危険性があった。

炭素繊維シート及びアングル補強

- ・事前の調査データを確認しながら覆工厚の薄い箇所について重点的に再調査を実施した。覆工コンクリートの厚さが規定を下回る箇所においては炭素繊維シート工を実施し、鋼材にて補強しました。また、他の箇所でも崩壊崩落の危険性の高い箇所においては鋼材等を用いて補強を行った。

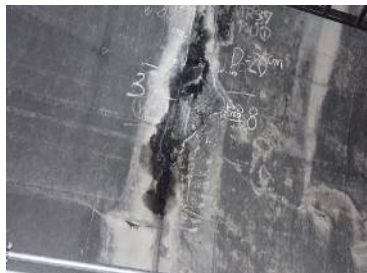
崩落崩壊箇所:対策前

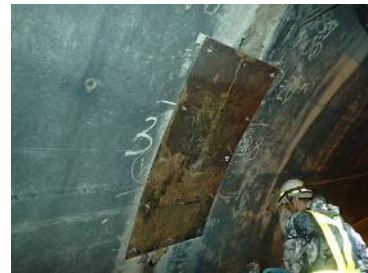
崩落崩壊箇所:対策後

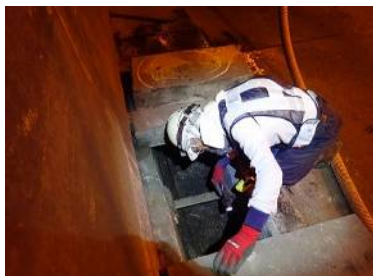
監視状況

- ・側溝蓋を開放し点検を実施し、施工時においては常時監視員を配置し監視を行った。漏洩の危険性の高い箇所においては事前に穴をモルタルにて封鎖し対策を講じた。

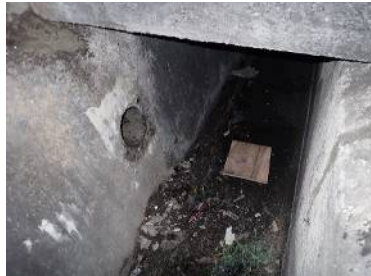
トンネル走行部の両端にある側溝の中を確認すると、φ70mm程度の穴が10m~20mの間隔で点在してあった。これはトンネル新設工事時の湧水処理を行ったものだと考えられるが、図面に記載もなく、トンネルの全域にわたり左右に不確定な位置に穴があった。これにより施工時での充填材漏洩の危険性があった。

対策前

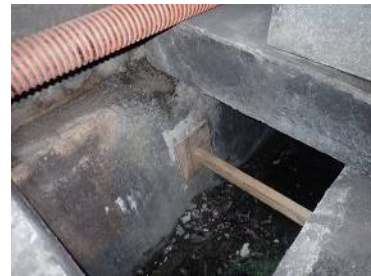
対策後
