工事施工の問題点とその解決

工事名	平成30年度 駿河海岸川尻大井川工区堤防補強工事			
工期	平成 30年 12月12日 ~ 令和 元年 9月 20日			
請負金額	¥82,080,000			
発注者	国土交通省 中部地方整備局 静岡河川事務所			
施工箇所	焼津市藤守地先			
工事内容	護岸工	作業土工	1 式	
		護岸工	1 式	
		左岸側	L=125m	
			型枠	449 m ²
			コンクリート打設	233 m ³
		右岸側	L=99m	
		型枠	357 m ²	
		コンクリート打設	157 m ³

1. 護岸工 斜面部の気泡痕について

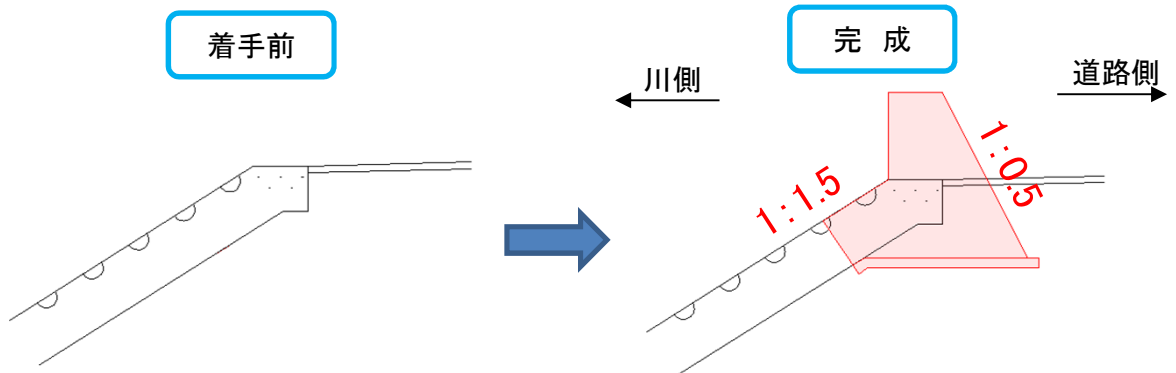
- ・ 当工事は、既設護岸を一部取壊し、右図のような擁壁型の堤防を構築する工事です。
- ・ 図の通り、川側は1割5分の勾配になっており、道路側は5分勾配となっています。
- ・ 勾配部分のコンクリート打設は、バイブレーターにて締固めを行った気泡が上部に抜けきらず型枠際に留まって、気泡痕が目立ってしまい、出来栄が悪くなってしまいます。

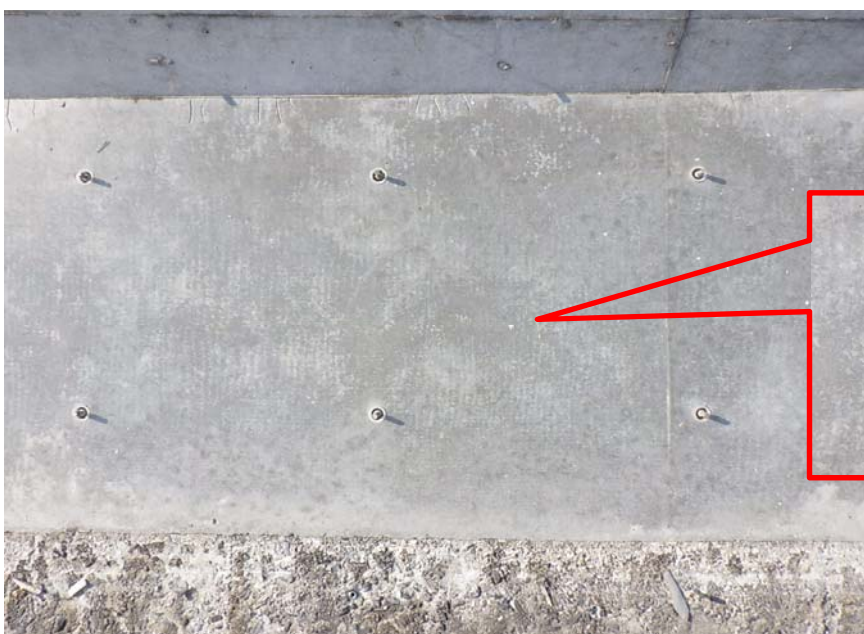
川側1割5分箇所

コンクリート面 接写
多少のシートの模様は残るが、気泡痕は、ほとんどない

よって、コスト的には割高となっておりますが、フィルターシートを使用することになりました。右図のとおりフィルターシート(FSフォーム)を使用することにより、コンクリート中の余剰水と気泡が型枠外に排出され、出来栄の良いコンクリートを打設することが出来ました。

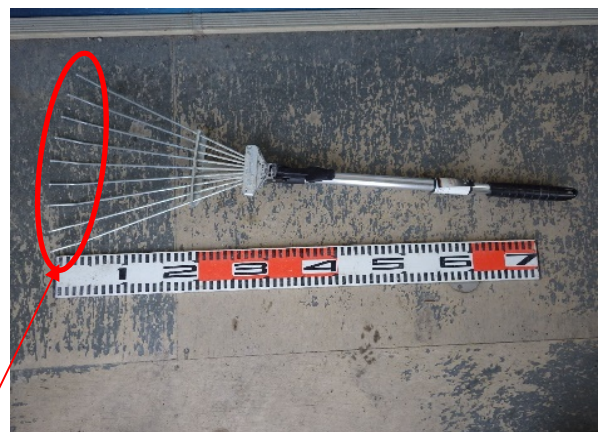
打設用に先端を直線にした熊手

先端の曲がりを伸ばして作成

- ・ 問題点は、ピカコンが大きいため重労働⇒小さくして軽作業にする。
荒仕上げ後のコンクリート面をあまり乱さない工具⇒小さい工具で影響範囲を減らす。
そこで、小さい熊手の先端を直線に伸ばし、空気抜きをする道具を作って施工しました。

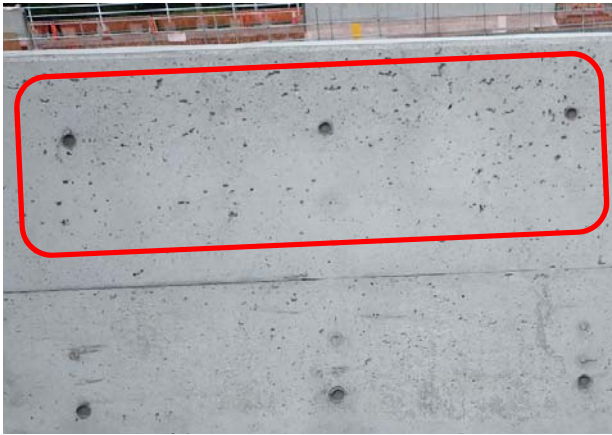
4回目打設の出来栄え

- ・ 3回目の打設は、高周波バイブレーターとピカコン、型枠木づちによる気泡抜きを試してみました。昔から型枠をたたき空気抜きをする手法を取られていたため、試してみました。型枠脱型後、出来栄えを確認すると、1回目同様、大きな気泡痕はなく、小さい気泡痕はあり1回目と大した変化はありませんでした。
- ・ 4回目は秘策がなく、今まで打設した工程を丁寧に行うよう指示し打設を行いました。結果として、2回目同様天端部に大きな気泡痕が発生していました。

- ・ 今までの経緯、現象を整理すると、直高の大きい3、4回目の擁壁ほど大きな気泡痕が発生していることに気づきました。
- ・ いろいろと調べてみると、ピカコンを2回かけて出来栄えを良くした文献を見つけました。
- ・ 6回目が高い擁壁の打設となるため、ピカコンの2回かけを作業員に提案しましたが、ピカコンがとても重労働なことと、天端部の打設と同時に荒仕上げをしてくるため、サイクル的に厳しいという意見になりました。

天端付近の大きい気泡痕が目立っている

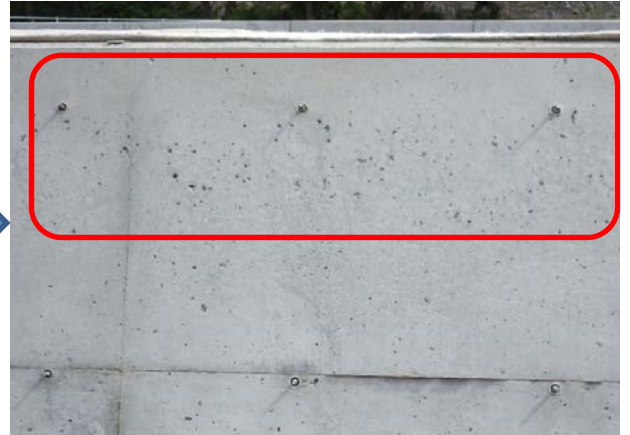
6回目打設の出来栄え

天端付近の大きい気泡痕はほとんどない。
熊手が届いていない、天端より少し下部に
気泡痕が目立っている

- ・ 上記写真のとおり、熊手の改良型で空気抜きをしたほうが出来栄えがよいことがわかる。
