既設構造物への調査方法

工事名 東名高速道路(特定更新等)鳥坂橋鋼橋補強工事
工事場所 静岡県静岡市清水区鳥坂地内
工期 平成30年 5月10日 ~ 令和1年 10月31日
発注者 中日本高速道路株式会社 東京支社 静岡保全・サービスセンター

工事内容 橋脚耐震補強 1 橋
塗替塗装工 約9000 m2
疲労き裂補修 1 橋

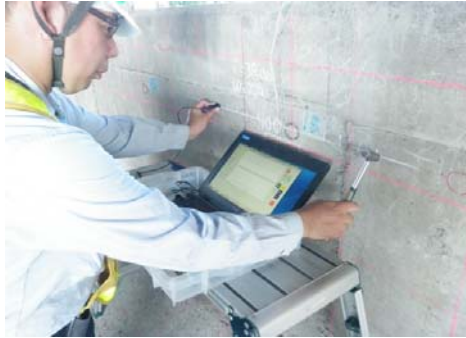
弾性波測定状況

フーチング部へのコンクリート増し打ちをする前に、既設コンクリートに発生しているひび割れに対して樹脂注入による補修を行う事となりました。ひび割れの長さについては、表面上の事なので測定できますが、深さについてはその場での測定はできません。今回のひび割れの中には2mm以上開いている物もあり、深さによっては補修方法の再検討も必要になると思われました。その為、今回工事では、弾性波による計測を行いひび割れの深さを測定する方法を選択し、各ひび割れの深さを測定しました。

結果としては、表面でのひび割れ幅は大きいですが、内部はそれほど深くまでひび割れていなかった為、エポキシ樹脂による注入工法の選択となり。深さを測定したことにより、材料の不足や過剰になることが無く、適正に施工ができました。

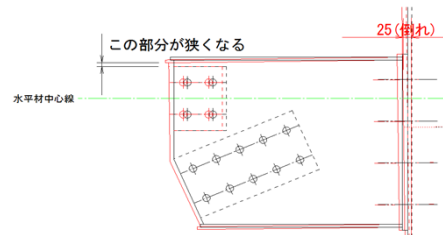
倒れの結果

調査は原始的ではあるが下げ振りを使用し、縦横断4方向の倒れを実測し、結果を図面化する事により問題点をより鮮明にすることができた。大きな変異としては、倒れの最大値が25mmとなり、設計コンサルタントの打合せによって、構造上の変更はしなくてもよいという結果になりました。

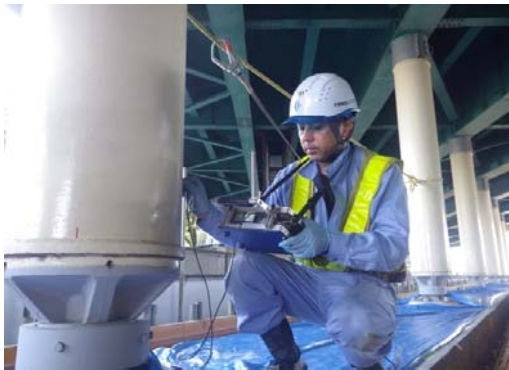
超音波探傷による測定

調査方法としては、打音による推定位置を確認し、超音波探傷器を使用して波形の変化から読み取る方法を選択した。

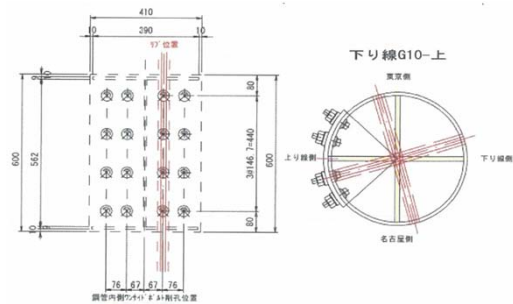
測定結果

変更した削孔位置で試験孔を1箇所明け、内部を確認したところ、ミリ単位でのズレも無く、正確に補強リブの位置を特定できた。

削孔予定位置にリブが干渉

位置確認完了後、削孔位置の墨出しを行い、干渉する部分については、形状の変更や、削孔位置の変更で対応をした。
