鋼管杭沈下の対処法について

技術者NO.00068423
株式会社 アキヤマ
永田 聡

工事名 平成29年度 二級河川太田川広域河川改修事業
(防災・安全交付金) 附帯工事(和口橋下部工第2工区)

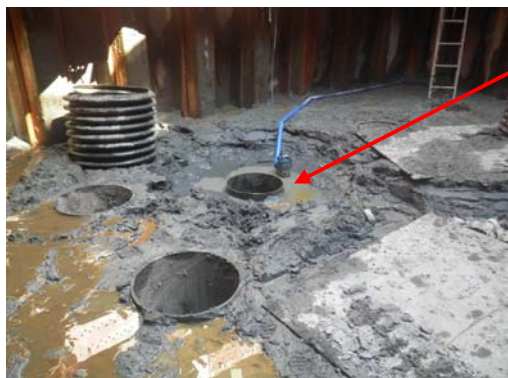
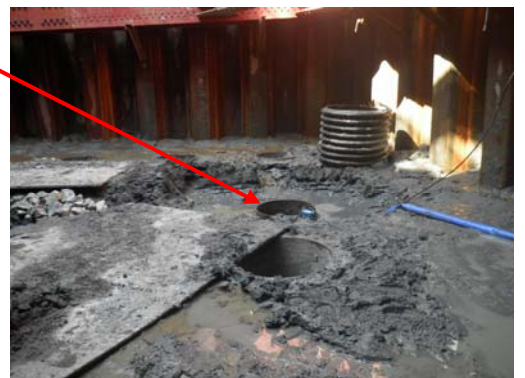
写真-1

1. 本工事の橋台・橋脚工の基礎は、鋼管杭 $\Phi 600$ の支持杭を施工する設計であった。鋼管杭は中堀工法(KING工法)にて施工を実施した。今回、P8橋脚は鋼管杭 $L=10.0m$ を16本施工したが、そのうち1本の鋼管杭が計画高さより320mm低くなり、基準高の規格値から外れてしまった。(写真-1)

当該杭

- ・上記【可能性】のチェック確認より、杭施工手順違い等の可能性は無いと思われた。杭の沈下の可能性としては、当該杭の箇所のみ杭周辺摩擦力の回復が他の杭に比べ遅く、杭自重を保持する為の摩擦力が足りなかったことが考えられた。摩擦力の不足により、杭が沈下したのは、所定深度までモンケンでたたき圧入する時で、杭がヤットコから抜けて所定深度で打止めたつもりがそれ以上下がってしまったと想定された。

杭沈下原因の可能性が施工ミスではないこと及び衝撃載荷試験結果より沈下した杭の支持力が確保できていると判断できた。また、設計上、杭が下方に下がっているため、断面変化位置等構造上の問題は発生しないことから、杭の不足分について、杭頭部に上杭と同じ杭を溶接し継足した。(写真-3)

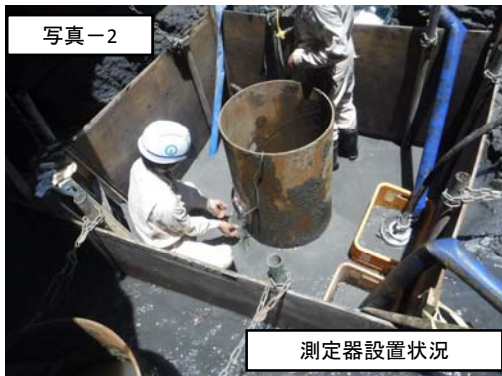
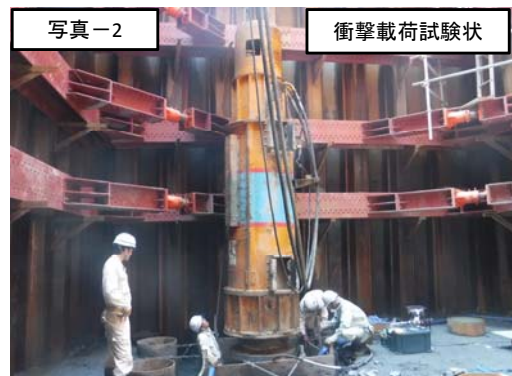
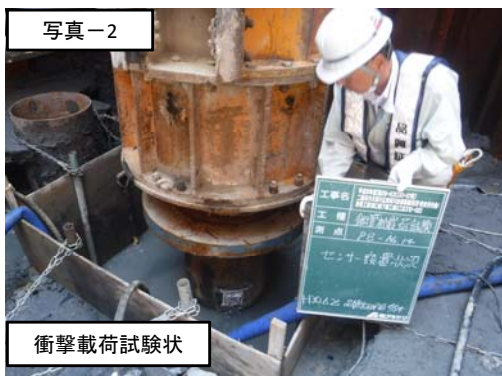
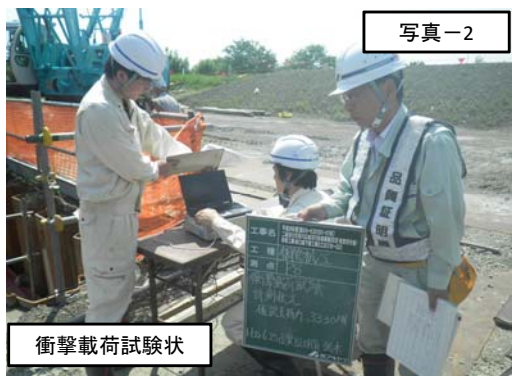
杭が下方に下がっていることから、所定の支持力が確保できているか確認するため、鋼管杭の衝撃載荷試験法(HITTOP)にて支持力確認を実施した。(写真-2)

確認支持力 2,430kN > 許容支持力 1,307kN 合格

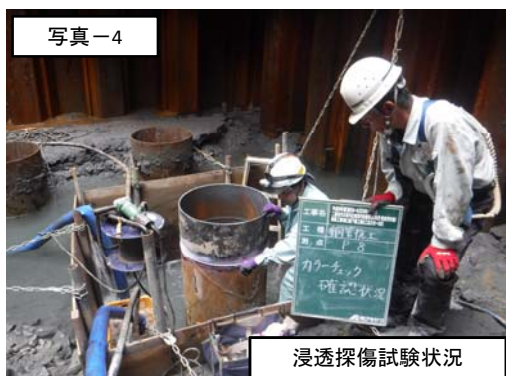
浸透探傷試験状況

溶接箇所は鋼管杭の浸透探傷試験及び超音波探傷試験を実施し、品質も確保した。(写真-4)
