海岸での橋脚修繕工事

地区名	下田地区
会社名	丸三工業株式会社
執筆者	土屋 久光
	技術者番号 00167523

(1) 工 事 名 平成30年度（債務負担）恵比須橋橋脚修繕工事

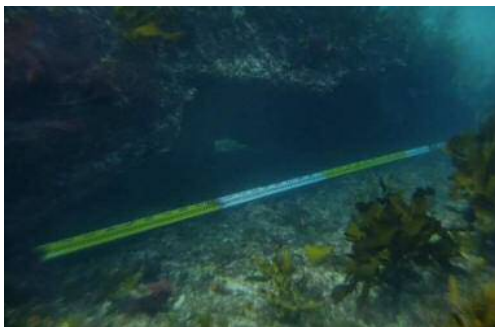
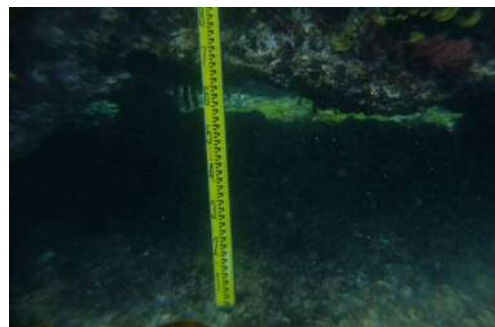
下田市須崎から恵比寿島に架かる恵比寿橋の7橋脚のうち、P3橋脚において、フーチング部に大きな欠損がり、橋の倒壊が危惧されていた。

橋脚欠損部の状況

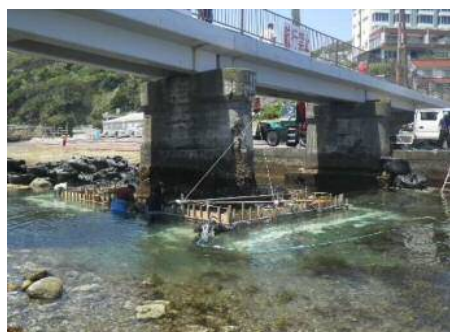
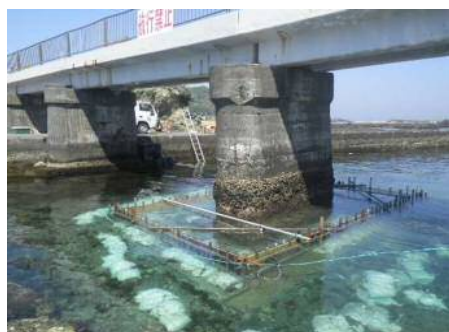
型枠重量を増すため固定に単管を用い、1組の重量がおよそ600Kgとなったので、海中でも動かないだろうと判断しましたが、実際は潮流が緩いにも関わらず、ゆらりと動いてしまいました。また、海中では単管が波の動きに合わせて変形してしまう事もわかりました。早急に均しコンクリートに固定し、もう一つの大組した型枠と結合することにより、特に影響はありませんでしたが、水の力はすごいと思い知らされました。

型枠組立後、少しでも海が荒れていたら壊れていたと思います。

今後、海中での型枠組立を行う場合には、鋼製型枠を使用し、固定にはH鋼等変形しにくい資材を用いるようにします。単純に資材コストを抑えようとして、型枠が破損した場合、さらに大きな支出を生むところでした。本工事の施工中は天候や海況も良く、二度手間とならなかったことが幸いです。

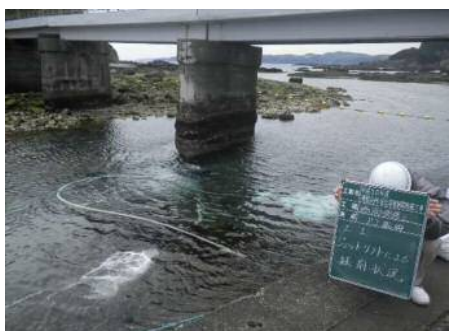
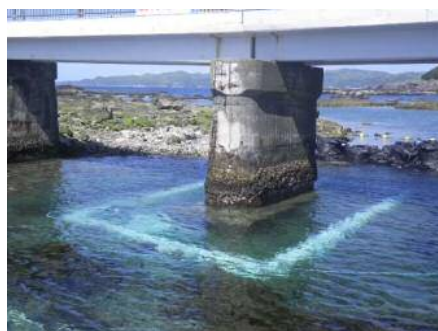
コンクリート打設日まで土砂が流入することなく、しっかり岩着させることができた。

掘削土が戻らないよう、掘削範囲の外側に現地材料で作成した土のうを3段積みすることで対応した。掘削は手持ち式のジェットリフトにより掘削範囲外へ土砂を放出した。

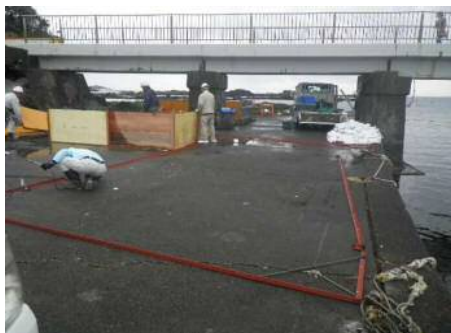
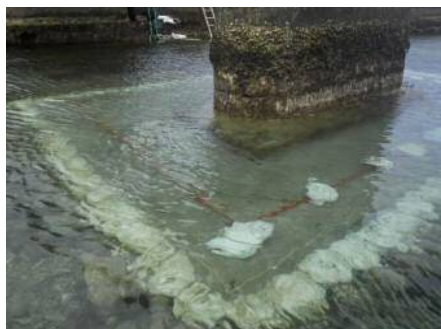
コンクリート打設後の出来形測定において、設計通りの寸法が確認できた。

水中での測量は困難であるため、等辺山形鋼L50×50×5を使用し、陸上部で型枠の外面の大きさに加工して水中に沈め、既設躯体から等間隔となるよう設置し、差筋で固定した。

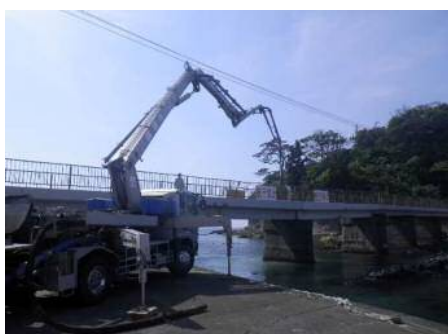
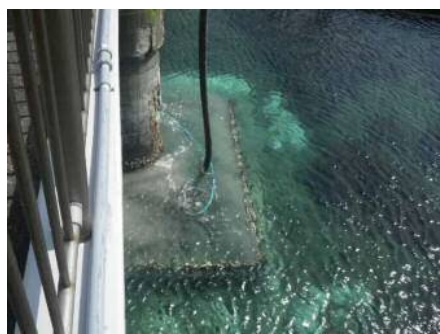
流出量も少なく、地元漁業関係者からの苦情もなかった。

仮締切を行っていないため、完全な流出は抑えることができないが、最小限にするため、潮の動きが少ない小潮まわりの日時を選び、打設を行った。

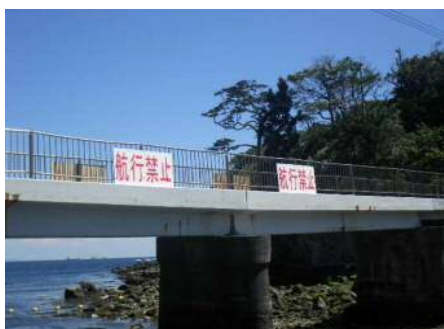
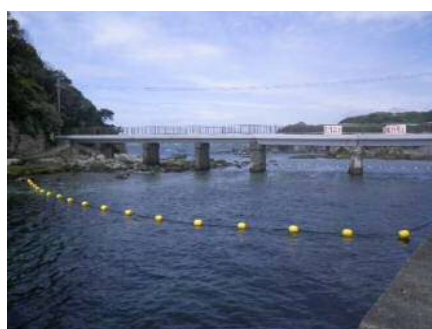
地元漁業関係者の協力もあり、事故なく工事が進められた。

橋の欄干に大きく「航行禁止」の看板を両方向から見えるように設置した。また、フロートブイを数珠状に浮かべ、物理的にも進入できないようにした。
