県道トンネル修繕(本体工)工事(婆娑羅トンネル)を終えて

静岡県土木施工管理技士会
地区名： 下田地区
会社名： 河津建設株式会社
執筆者： 監理技術者 稲葉 大成
(技術者番号 00166934)

工事名： 令和元年度(主)下田松崎線防災・安全交付金
(県道トンネル修繕(本体工))工事(婆娑羅トンネル)

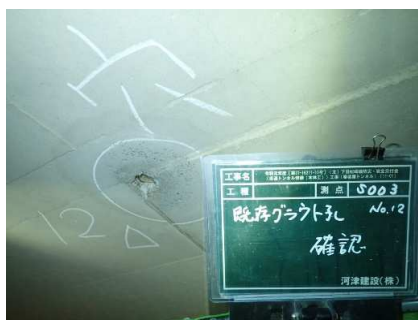
既存孔着手前(写真-1)

既存孔・側溝等から注入材が流出する恐れがあった。

注入材が流出する恐れのある箇所（既存孔・側溝等）を現地調査し、注入施工前に既存孔の閉塞を実施するなどの流出防止措置を行った。また、注入作業中及び毎日作業終了時に点検し、注入材が流出していないことを確認する。
