海上工事における施工管理について

【工事名】 令和元年度 駿河海岸大井川工区離岸堤災害復旧工事

【工事場所】 静岡県 焼津市 高新田 地内

【工事内容】 本工事は、平成29年の台風18, 21, 22号の相次ぐ襲来により、駿河海岸の離岸堤が損傷を受けたため、破損した第一離岸堤（PBS）と第六離岸堤（CALMOS）箇所を補強し復旧する工事です。工事の90%が海上工事であり、管理基準にない項目については施工管理方法について工夫を行いました。

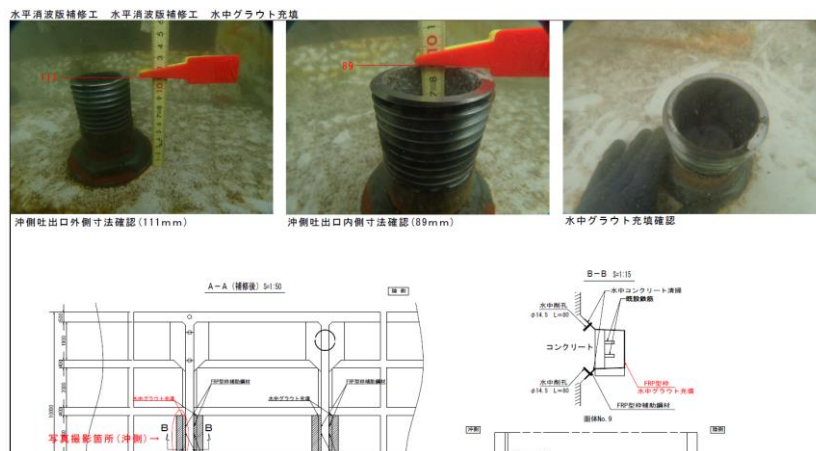
施工後は、FRP型枠しか目視できないため型枠に装着する吐出口金物を一度外し、写真にて充填されているか管理することとしました。写真は4ヶ所分全て潜水士によって撮影し、充填状況が分かるように可視化しました。

グラウト充填完了時の写真

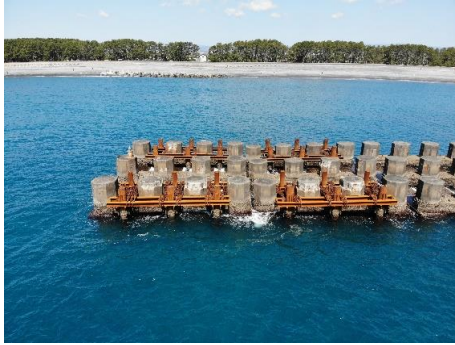
第一離岸堤（PBS）完成

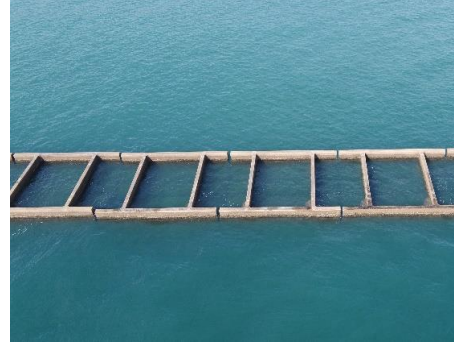
第六離岸堤（CALMOS）完成
