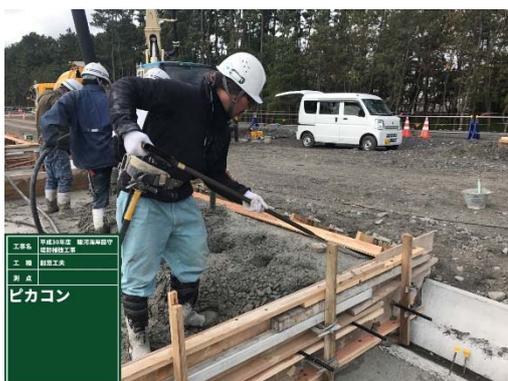
スペーシング実施状況

天端被覆側面(陸側)は、傾斜が緩く現場打ちの為空気あばた、豆板が発生することが予想された。その為、傾斜部のスペーシングを行い空気あばたの抑制を図った。

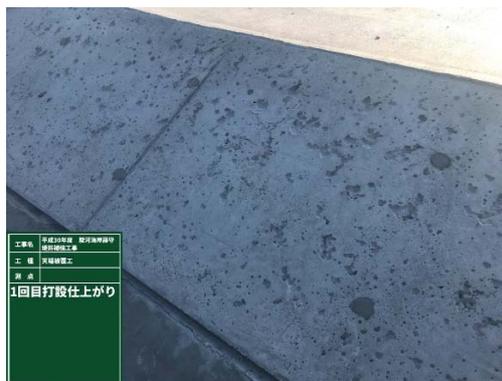
1 回目仕上がり状況

1 回目のコンクリートの打設では、天端被覆の厚さが 50cm あり、2 層で打設を行っていた。傾斜部→平面部の順に打設を行いスペーシングにより対策を行ったが、空気あばたが発生してしまった。スペーシングを行ったのが傾斜部へコンクリートが充填された直後であった為、平面部の締固め時に発生する気泡が傾斜部へ行ってしまったのではないかと考え、次回打設の際スペーシングをかける時間をずらして行ってみた。

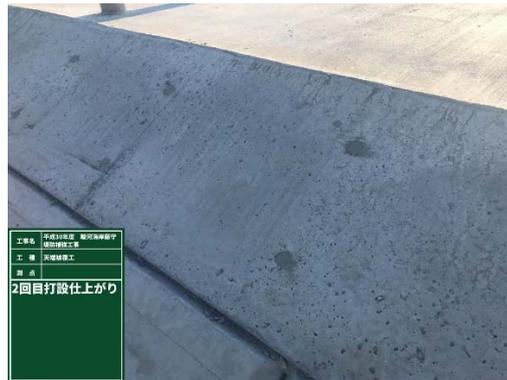
2 回目仕上がり状況

2 回目の打設では、1 ロット(5m*4m)の打設完了後にスペーシングを行った。仕上がり状態としては、1 回目打設時よりも空気あばたの発生量が抑制されたが、スペーシングの行き届かないセパレーター付近に気泡が集中していた。また、コンクリートの配合が 21-5-40BB であり、1 ロット完了時のスペーシング作業は、コンクリートが固く、骨材寸法が大きいいため作業員の負担となったため、再度、施工方法の検討を行った。

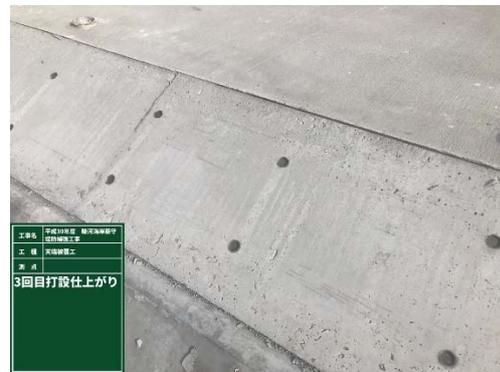
3 回目仕上がり状況

3 回目の打設では、1 回目の打設方法でスペーシングの前に板バイブレーターを使用し、施工を行うことで2 回目より良い仕上がりとなり、作業員の負担も軽減された。また、傾斜部の下部は、コンクリートブロックと型枠の接合部でスペーシング、板バイブレーターが上手く機能していなかったが、中段部については対策の成果が見られた。上部については、打設完了後のブリーディング水の影響もあり小さな気泡が確認されたが、表面仕上がりは向上した。
