『小型コンクリート構造物（L型側溝）におけるクラック防止対策について』

工事名：平成30年度 葵南市街第2号（都）あさはた線街路築造工事

会社名：平井工業株式会社

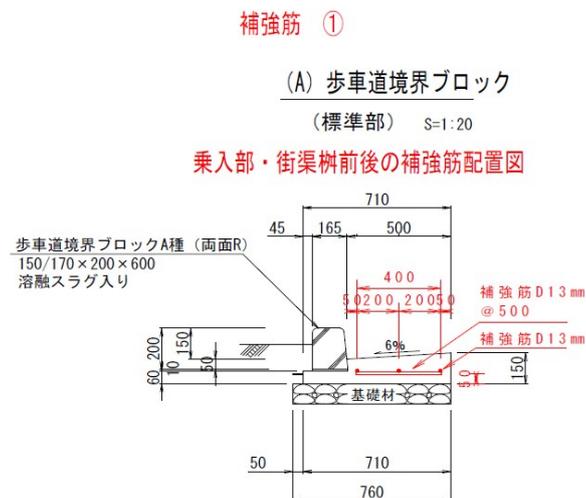
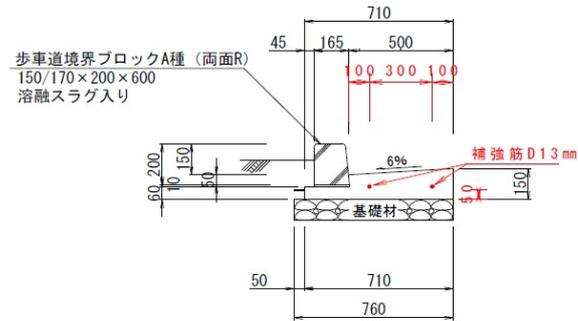
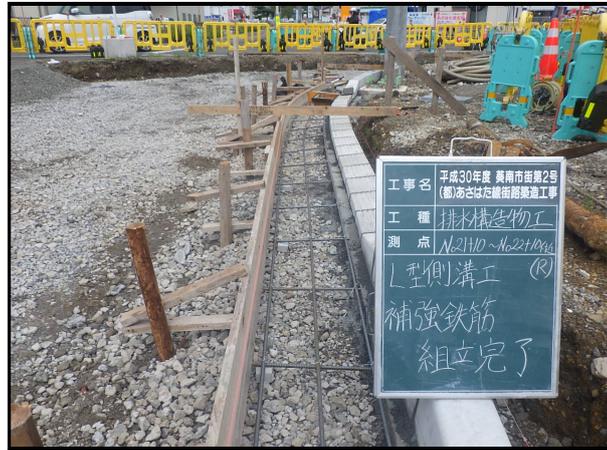
#### 一般部(補強①以外)の補強筋配置図

土間コンクリートの考えで今までは補強目的で金網を設置したが、コンクリート収縮力を抑制するには断面的に小さいので拘束する表面積が大きい異形鉄筋に代えて補強とクラック抑制を図った。

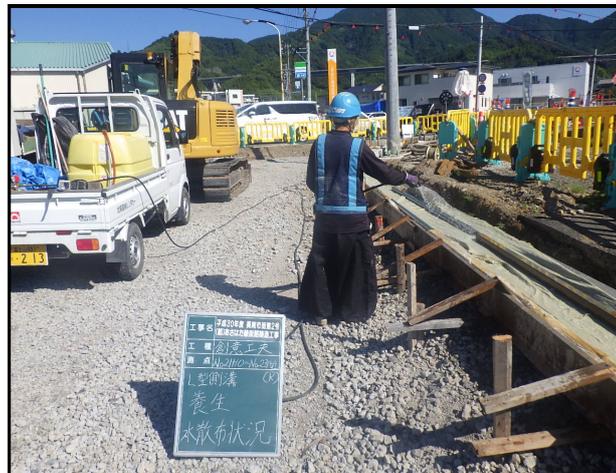
常日頃においては、水タンクを常備して散水して湿潤養生を行ってきたが、日曜祝日においては、やや養生に不備が生じていたので、交代制を取って空気が無いように努めた。
