一級河川沼川第2放水路函体撤去工事を終えて

地区名： 清水地区
会社名： (株)古川組静岡支店
執筆者： 主任技術者 勝亦英幸
技術者番号：00065334

本工事は、老朽化した第2放水路沼津側の函体を取り壊す為、ワイヤーソーイング工法による頂版、側壁をコンクリート切断撤去する工事である。

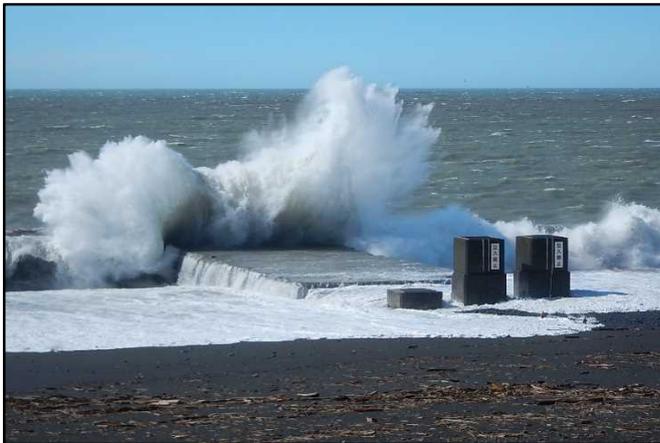
沼川流域の低地部は、その地形的な特徴から長年にわたって浸水被害に悩まされてきたため、沼川第2放水路が整備された。高波浪時には大量の土砂移動による構造物の損傷や函体内の埋塞がある。

台風24号通過後

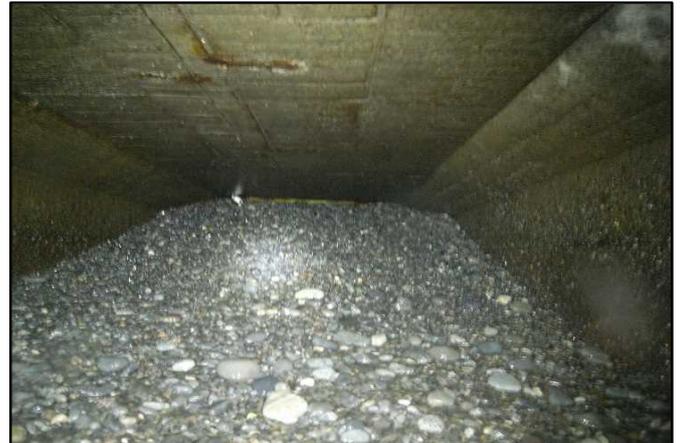
函体内(富士側)埋塞状況

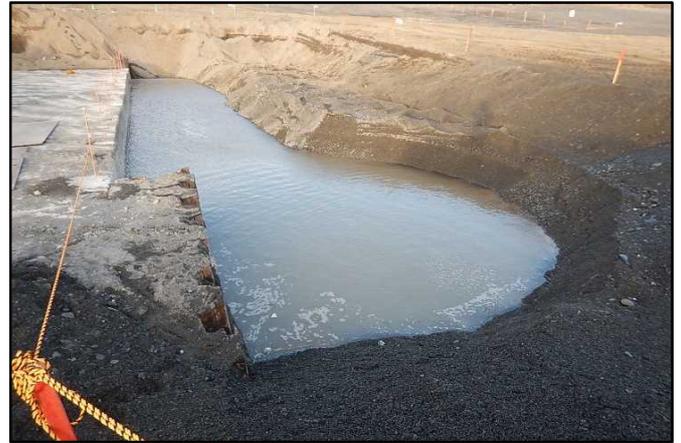
(1)本工事の水中掘削時、掘削底面高がT.P.-1.0mであり、細かい砂の為掘削しても1:1.5の勾配では法面が崩れてしまい掘削できない。また、大型土のう設置時に法面が崩れ、潜水土が埋まってしまう恐れがある。一段目の天端高がT.P.+0.4mなのでほぼ水中部にあり整形できない。

掘削後法面崩壊状況

(1)水中部の法面が安定しないので、大型土のうを水中部に3段積で設置しそこから1:1.5の勾配の法面を作る事で法面が安定するように工夫しました。

水中部の掘削では、1:2.0の勾配で掘削を行い1段ずつ大型土のうを設置し裏埋めしてからまた1段を積んでいく方法を行いました。

その結果、当初にの掘削範囲を狭くし土量も減らすことができ、また法面の崩壊もなく無事に安定した法面を作る事ができました。

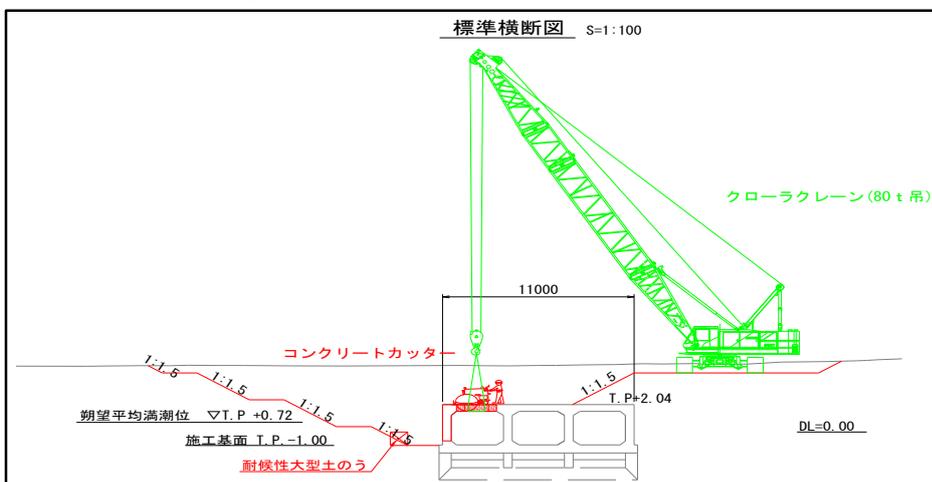
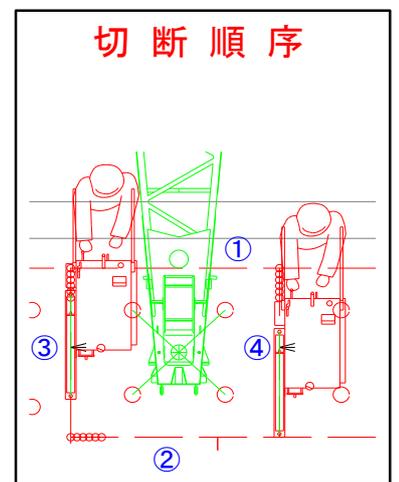
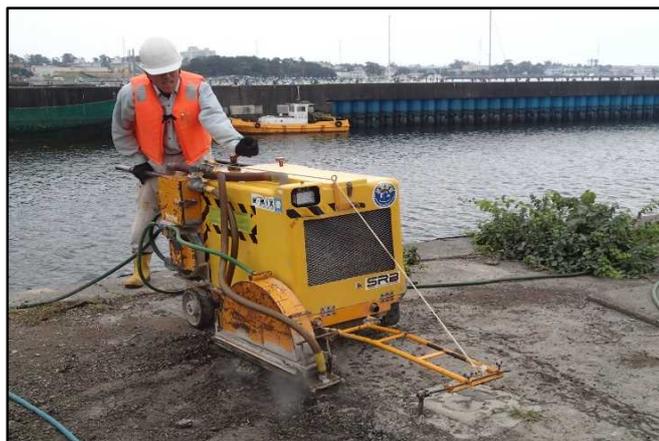
(2)函体取壊時の頂部切断方法は、当初設計ではフラットソー工法(カッター切断)であったが、横断方向切断時④(右カッター前進時)に切断された函体にブレードが挟まるなどして、回転が急停止した場合には機械の破損又はブレードの破壊がおこり作業員が危険な状態になる。機械及びオペレーターがクレーンの旋回範囲内で切断作業③④を行う事になる。切断箇所4辺のうち2辺が先行切断①②されており、残りの2辺はクレーンによる吊切③④となり切断頂版上③での作業となる。切断時、大量の冷却水(真水)が必要となる。

フラットソー(道路カッター)

(2)頂版部の切断は、作業員への危険のないワイヤーソーイング工法に変更した。

ワイヤーソーイングでの吊切では、有線リモコンで遠隔操作ができ作業員、機械等が頂版上に乗らなくてよく、クレーン旋回範囲内に立入らない。

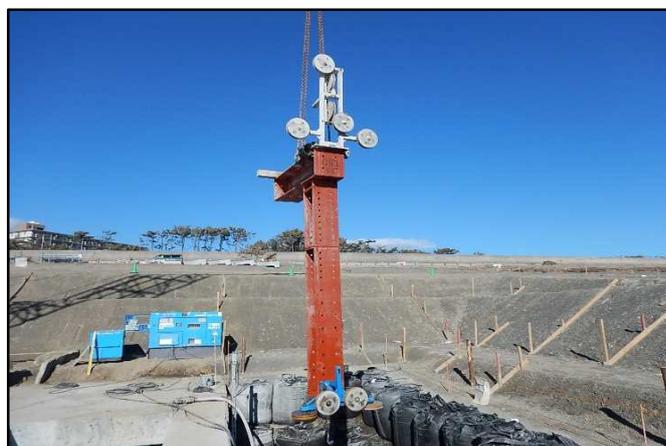
水中部切断用プーリー架台

(1)側壁水中部の施工では、濁りで視界がほとんどない箇所での潜水士がワイヤーソーのプーリー(滑車)取付及びワイヤーソーの設置作業となるので、鋼材(山留材)を加工しプーリーを取付けた架台を製作し、潜水士による取付作業を軽減し、移動式クレーンも使用でき移動も容易にしました。従来では、潜水士にて各プーリーのパーツ毎にホールインアンカーを削孔打設して取付を行っていた。

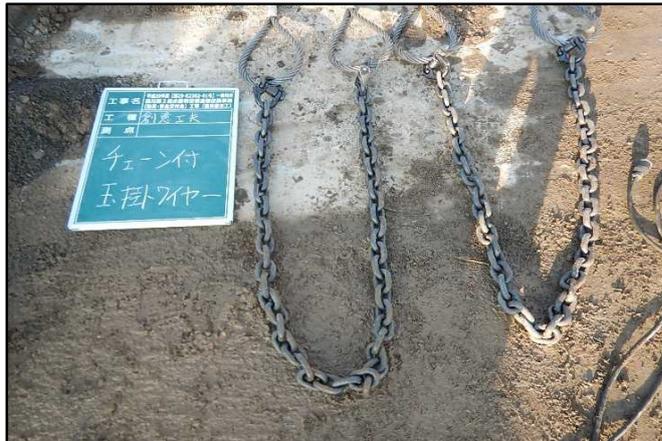
チェーン付玉掛ワイヤー

(2)切断したコンクリートブロックを吊上げ、運搬、転倒仮置時に、玉掛ワイヤーのみだとブロックの角でワイヤーが直ぐにキンク又は切断してしまいます。
 切断ブロックが17個になるので、多数の玉掛ワイヤーが必要となります。
 玉掛ワイヤーとチェーンを併用したチェーン付玉掛ワイヤーを使用し、ワイヤーの切断による落下事故をなくし、使用本数を減らしました。
