「水中部の型枠施工について」

工事名：令和元年度 雲見漁港第一物揚場修繕工事

会社名：(株)古川組静岡支店

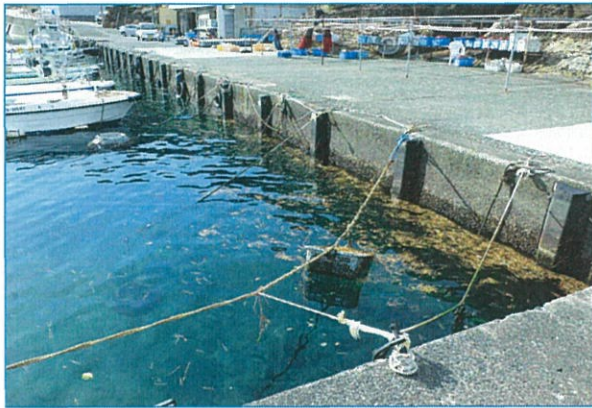
着手前

雲見は古くから知られる温泉地であり、港背後には烏帽子岩、沖には牛付岩といった観光地としても有名なところ。雲見漁港第一物揚場は海老網漁、ダイビングが使用している岸壁で、50年以上前に建設されています。長年にわたる台風や西風による反射波により、本体部(プレパクトコンクリート)の損傷が激しく、崩壊の危険性がありました。本工事では、損傷した本体部の補強を目的とした工事です。

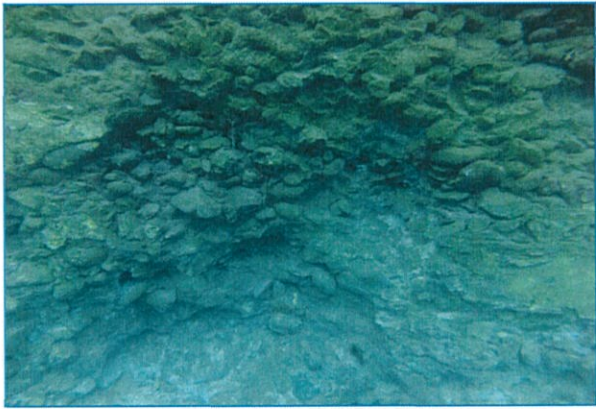
- ①本体部(プレパクトコンクリート)は50年以上前に建設されており劣化が著しいため、型枠に使用するセパレータアンカー強度の不安、水中施工となるためセパレータ設置位置のズレにより型枠組立が出来ない(写真1)
- ②復旧のコンクリート厚が40cmと狭く、型枠内に潜水土が入れないためセパレータの溶接不可(図1)

<写真1>劣化状況写真

問題点①、②を解決するためにはセパ無しの片面枠で施工するしかありませんでした。

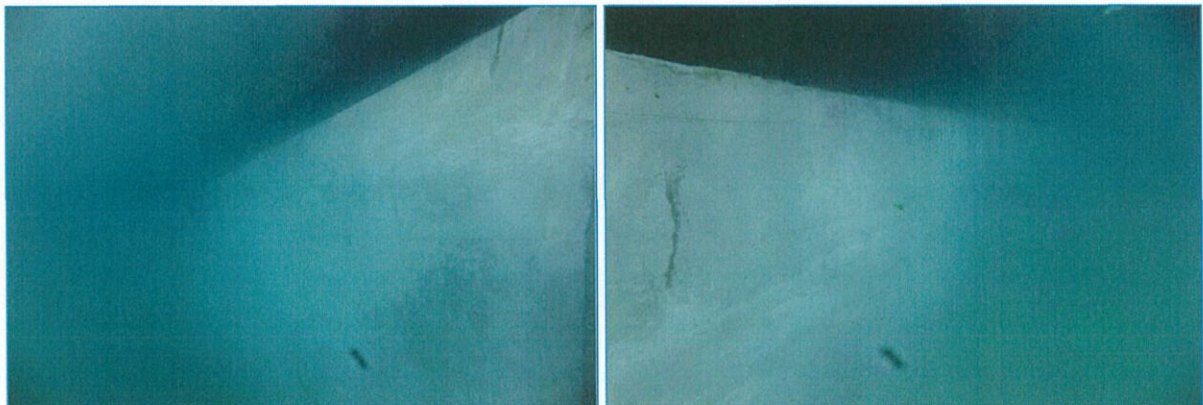
＜写真5＞完成(水中部)写真

本工事では初めてセパ無しでのコンクリート打設（水中不分離）を経験できました。  
 水中不分離性コンクリートの側圧は液圧（液体の密度と深さに比例）に近くなるため、  
 通常のコンクリートの側圧に比べ大きいことは解っていても大変不安でした。  
 型枠の開きは多少ありましたが、規格内で施工が完了でき良かったです。
