工事名 平成30年度 環ご 第1号  
清水ストックヤード建設事業 清水清掃工場解体工事

題名 清掃工場解体におけるダイオキシン除染について

静岡地区 静鉄建設株式会社

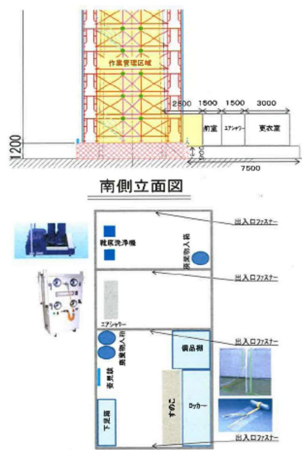
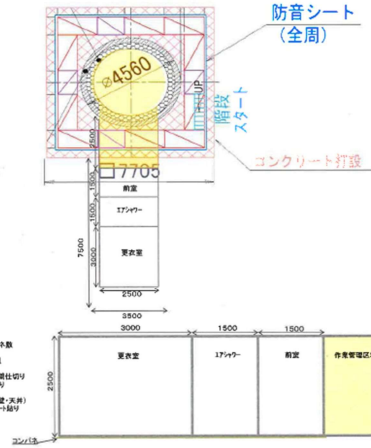
#### ① クリーンルーム設置

外気から作業内に入り出す場合クリーンルーム内で防護服、防塵マスクを着脱しダイオキシン類からのばく露防止をした。

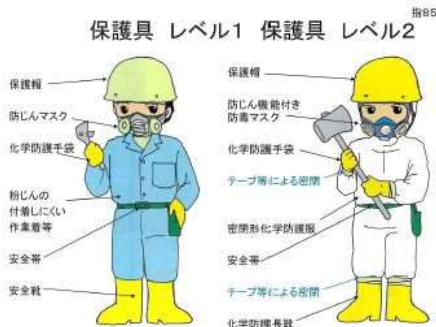
#### ② 防護服、防塵マスクの着用

ダイオキシン類の焼却灰濃度が4,500pg-TEQ以上なのでレベル3での作業とした。

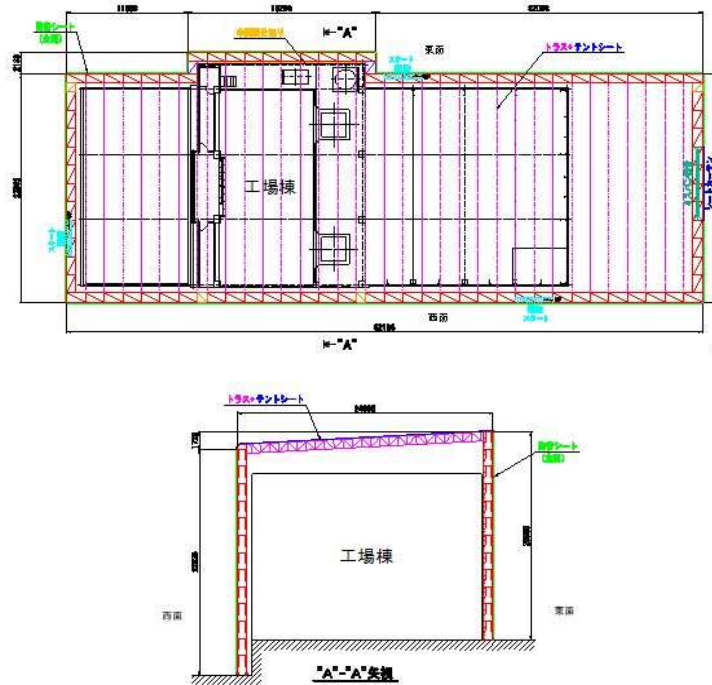
### ① 仮囲い設置

ダイオキシン類の除染が終了すれば一般解体作業として建物を取り壊しますが一部ダイオキシン類が残っている可能性があることから仮囲いをそのまま置き内部での解体作業をすることにした。

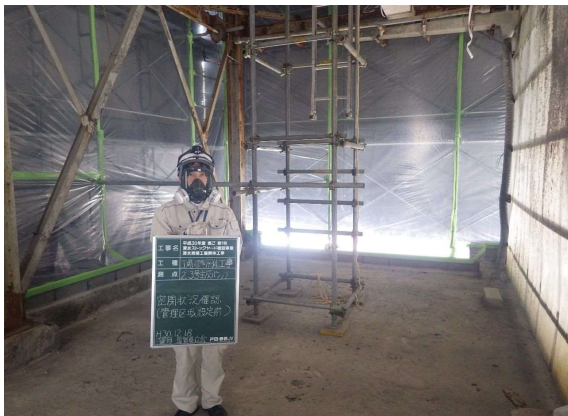
作業区域密閉養生

作業空間が負圧状態になるように密閉養生するようにした。また、作業空間が外気との差圧計測定によりダイオキシン類が外気に漏洩しないように管理した。自主管理値を前室-2Pa、作業室-3Paと設定し負圧集じん機を運転させた。
