3次元測量活用による工期の短縮について

工事名 令和元年度 駿豆水道用水供給事業 送水管 災害復旧工事

地区名 三島地区
会社名 山本建設株式会社
執筆者 山田 哲也（技術者番号 00127167）

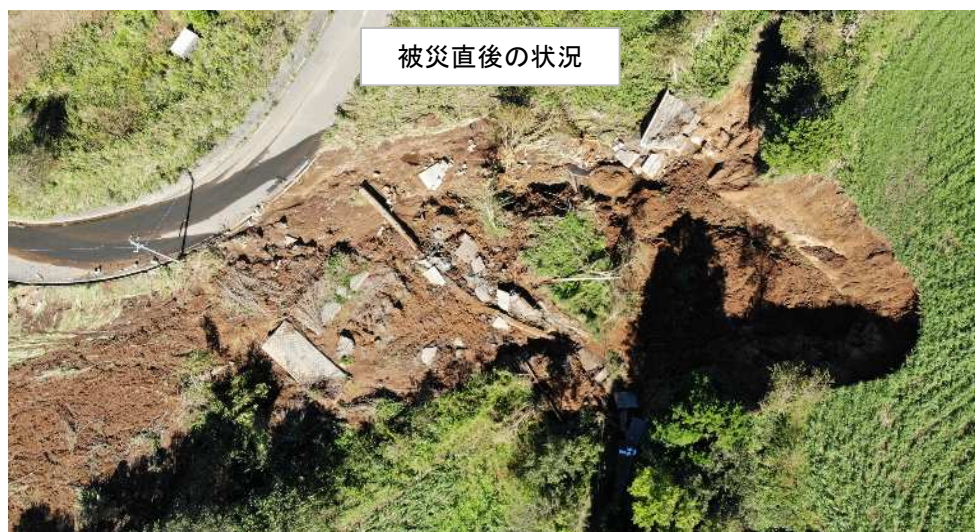
最初に現地確認へ向かったとき、全体の被害状況を確認するために、ドローンを持参し被災した全体を確認し、撮影をした。

このとき、破断した鋼管を復旧するためには、まず測量をし鋼管の延長、勾配、高さを確認し、早急に材料を手配する必要があった。また、鋼管を設置するための土工数量を想定しなければならなかった。

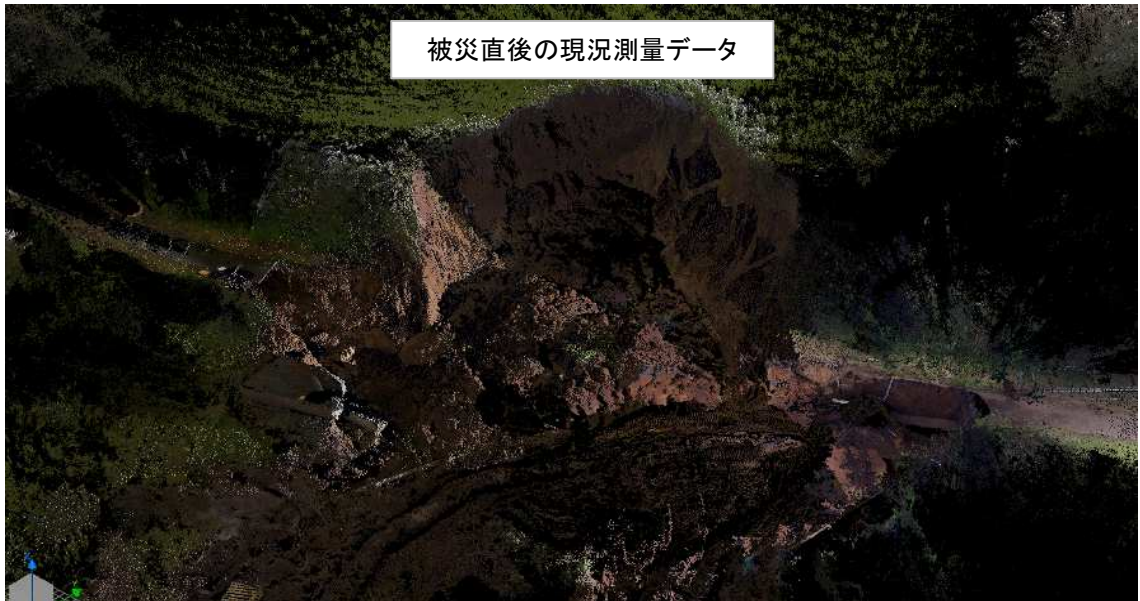
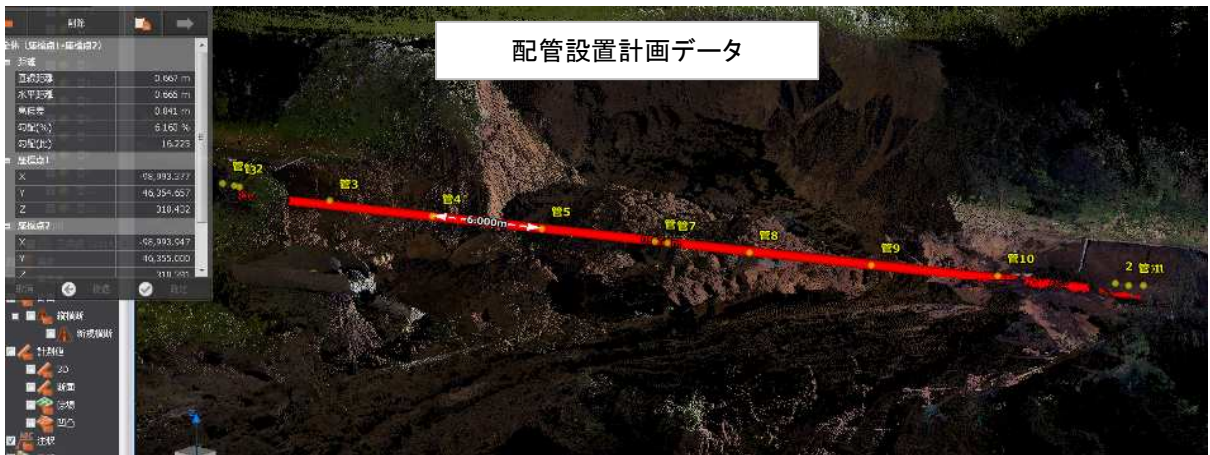
ここで、RTK-GNSS(リアルタイムキネマティック)を用いて基準点を設置し、3Dレーザースキャナーを用いて測量をすれば、6スキャン程度で全体を計測できると判断した。6スキャン程度では、半日あれば計測することが可能であり、その後会社の戻りレジストレーション作業をし、測量したデータを基に、破損していない既設管の位置から線形を決め、縦断面図・横断面図を作成し、復旧計画を立案し、必要な配管材料数量、土工数量を決定し、材料の発注を行った。

RTK-GNSSかつ3Dレーザースキャナーを活用することにより、基準点設置から平面図・縦断面図・横断面図・材料発注までの流れを1日で完了することができ、3日間程度の工期短縮をすることができた。

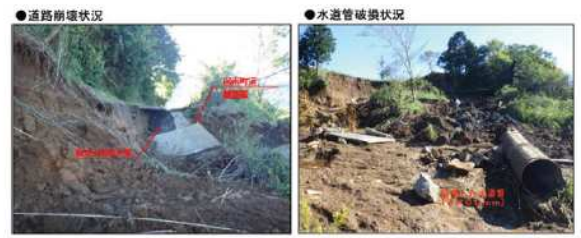
- 発生場所 田方郡函南町丹那704-2付近
- 発生時刻 令和元年10月12日 午後6時30分頃
- 原因 函南町丹那46号線の斜面崩落(L=60m)により、町道に埋設されていた管径900mmの水道管が被災
