大井川橋橋脚補強について

- 1) 工 事 名 令和2年度 [第 31-D7267-01 号] (一) 島田岡部線橋梁耐震対策工事
(大井川橋橋脚補強工その1)
- 2) 工 事 場 所 静岡県島田市金谷東一丁目地内
- 3) 工 期 令和2年 8月22日～令和3年 3月15日
- 4) 発 注 者 静岡県島田土木事務所
- 5) 請 負 金 額 ￥ 97,450,000

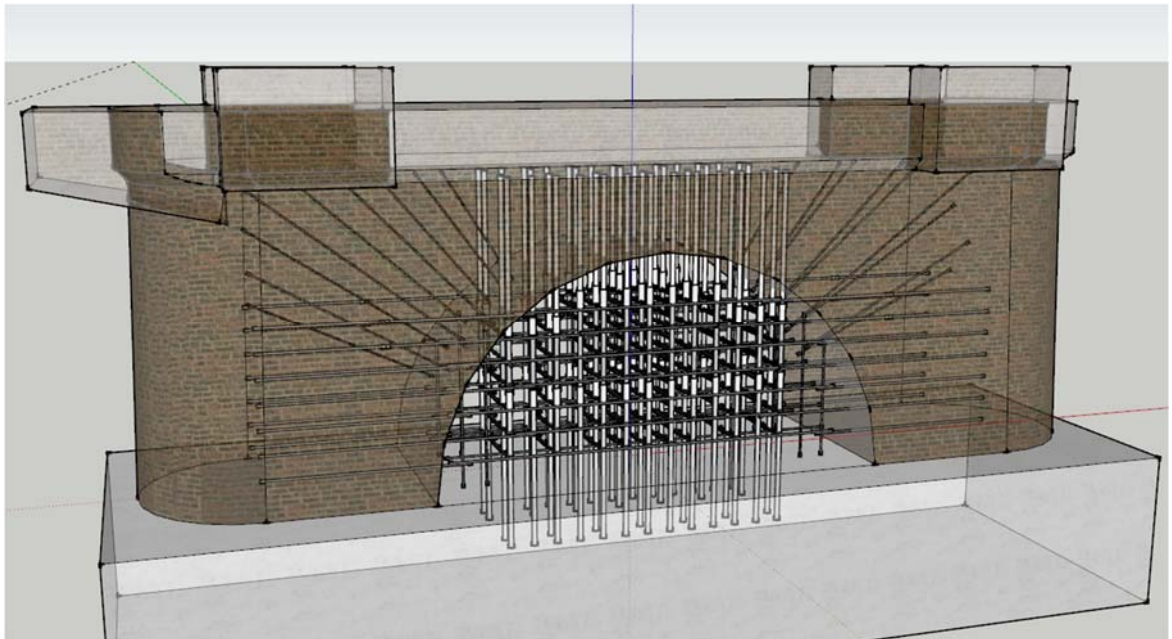
設計図書には、施工手順が記載されていたが、既設橋脚アーチ部での鉄筋組立方法については、なかなか理解するのに苦労したため、3D-CAD により配筋手順を図化しシミュレーションを行いました。3D-CAD にすることにより組立手順などが理解でき作業する方へ説明するのにとても役立ちました。

3D-CAD は通常の図面とは違いいろんな角度から立体的に完成までの工程が説明でき、施工手順・鉄筋の干渉の有無等がわかるため、順調に工程を進めることができました。

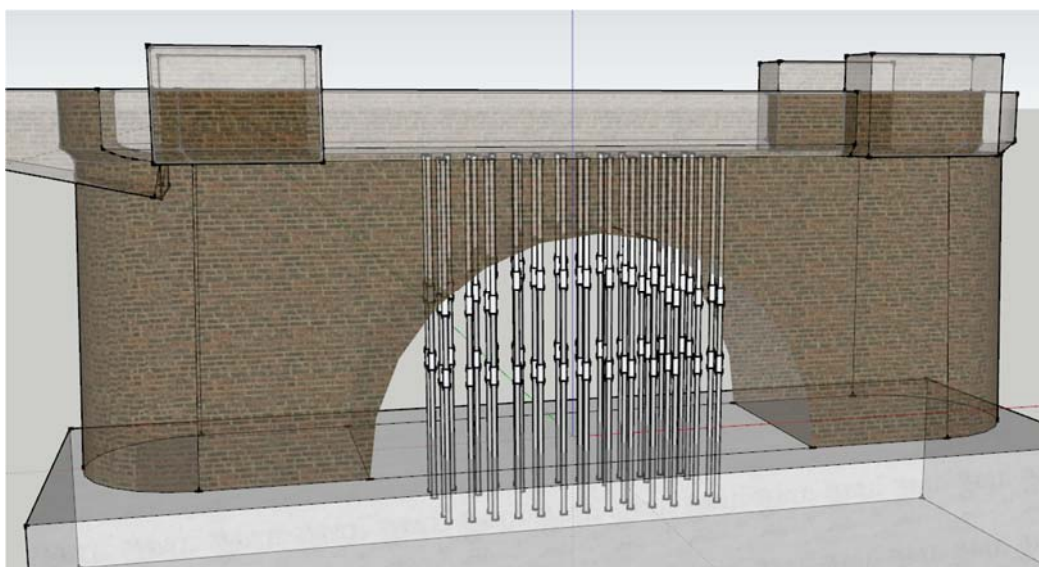
削孔前にフーチング部およびアーチ部の鉄筋探査を行いました。

結果を図面に記し削孔位置との対比を行った結果、設計削孔位置を鉄筋の1D以上移動する箇所がなく施工できることが判明しました、フーチング部の削孔を鉄筋に干渉しないようにした場合の上部への投影についても、アーチ部の鉄筋に干渉しないことがわかりました。

既設橋脚への位置だしについては、センター墨を設置し寸法を測りだし、アーチ部への投影はレーザー墨だし機を用いることにより、風の影響を受けず正確な位置を記すことができました。縦鉄筋の継手接続についても、上下位置の正確な位置だし及び削孔精度が良かったことにより通りが歪むことなく接続できました。
