論文名「天端被覆工 ひび割れ発生後の対策について」  
工事名「令和元年度 駿河海岸藤守堤防補強工事」

地区名 島田地区  
会社名 株式会社 グロージオ  
監理技術者 村松 達夫  
技術者番号 91409

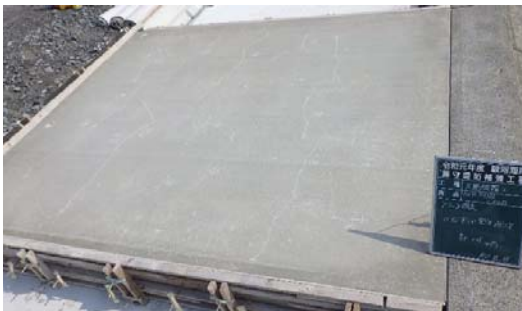
### ひび割れ発生状況

コンクリート天端の仕上げ（箒目）は、1マス目から随時仕上げており、ひび割れが発生した箇所を見ると、仕上がりが早い所ほど発生しており、施工終盤のマスにはクラックは発生していない。早く仕上がった箇所が、直射日光・風の影響を多く受けているためだと思われる。

打設翌日に発生していることを考慮すると、打設日の日中にコンクリート内の水分が過度に減少しひび割れが発生したものと推測される。

以上の条件より、ひび割れ発生の原因推定として、乾燥収縮によるものと推定された。

11マス打設した中の1マス目

幅4.0m×長さ3.5m=14m<sup>2</sup>

14m<sup>2</sup>中に14箇所ひび割れが発生

他5マスは1箇所～9箇所のひび割れが発生した

ひび割れ補修の要否については、「コンクリートのひび割れ調査、補修・補強指針」に則り判断した。天端被覆工は無筋であり、防水性・水密性を要求されていないため不要と判断される。また、経年的にも外的要因（振動など）の影響がないことから、大きく変化するとは想像し難いため、不要と判断される。あわせて、今回発生したひび割れにより構造物としての要求性能が低下するとは考えにくい。

しかしながら、今後のひび割れ調査が不可能なことや、雨水等の劣化因子の侵入も考えられるため、補修を行った。

補修方法は0.2mm以上のひび割れを対象に、美観・工程・コストを考慮しセメント系ひび割れ補修材を使用し行なった。
