## 胸壁工事の問題点と解決について

(一社) 静岡県土木施工管理技士会

株式会社 橋本組

工事名 令和元年度 社会資本整備総合交付金事業（防災・安全）（明許繰越）  
大井川港胸壁整備工事

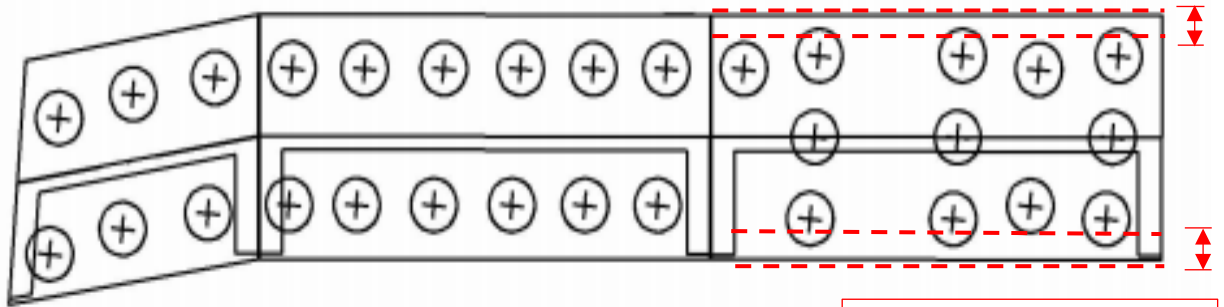
【鋼管杭の配列図】

1) 本工事施工箇所は鋼管杭の施工にあたり、既存岸壁のタイロッドが支障となる為、事前に試掘工を行い、その上に仮設盛土をして施工ヤードを確保しているため地盤が比較的緩くなっていると想定された。したがって鋼管杭打撃では杭が地盤の弱い方に偏心したり傾斜したりすることがあるでの（表1）を超過する偏心（杭芯ずれ）と傾斜が生じる可能性が考えられた。また、胸壁工フーチングにおいて杭の偏心量が大きい場合には躯体から鋼管杭までの被りがなくなってしまうことから、フーチングへのクラック発生が懸念された。

杭の偏心が大きいと躯体と鋼管杭との被りがなくなってしまう

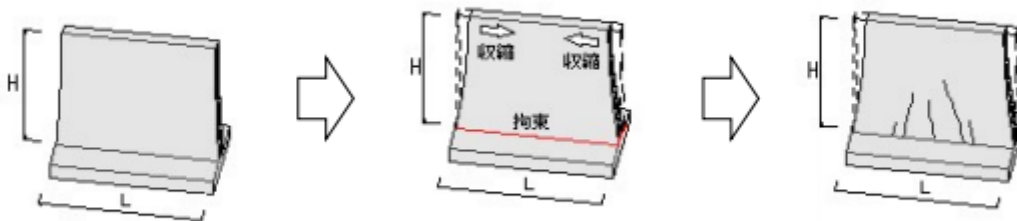
#### 外部拘束による温度ひび割れのメカニズム

2) 本工事の胸壁工はフーチングの上にたて壁を打設する為、外部拘束による温度ひび割れの発生が予想された。外部拘束による温度ひび割れは比較的大きく、そして貫通となりやすいため、コンクリート構造物の健全性を損なう二酸化炭素・塩化物イオン・水などの劣化要因の侵入が容易になり、鉄筋の腐食・凍害・塩害・中性化などを促進させ、構造物の耐久性を早期に低下させることにつながる所以对策の必要性があった。

1. 打設後、水和熱によりコンクリートが膨張。
2. 外気温により徐々に温度低下し、収縮。
3. 底板コンクリートにより拘束される為、収縮できず引張応力が生じる。
4. 引張応力がコンクリートの引張強度を超えたときにひび割れが発生する
5. 収縮量によってひび割れ幅は、広がっていく。
6. ひび割れの発生する位置は特定できず、ランダムに発生する。

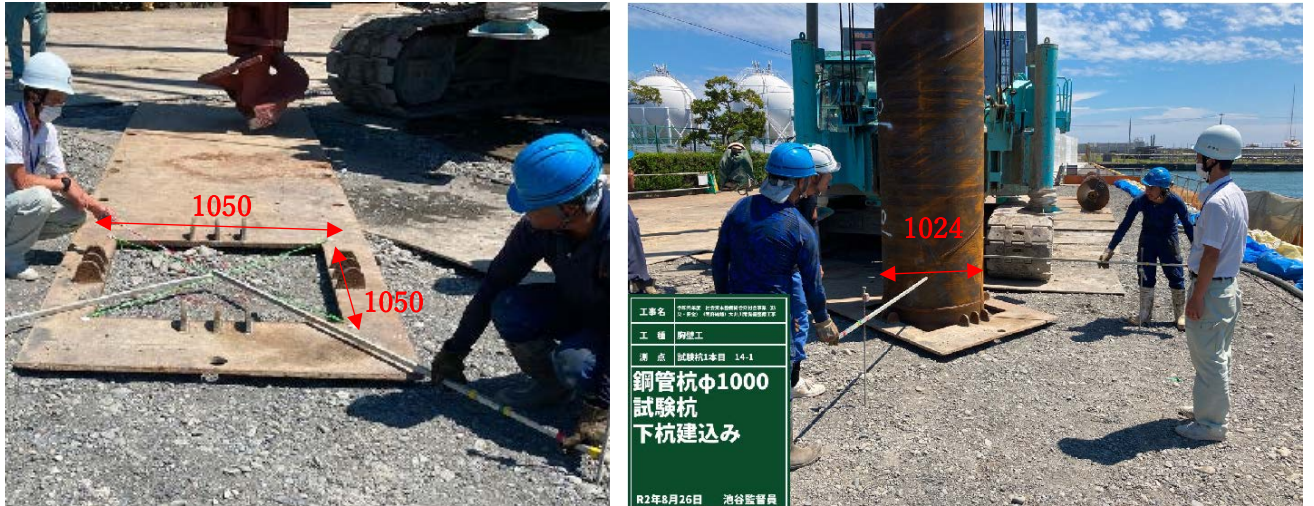
【定規使用状況】

定規を使用して施工した結果、大きく偏心する杭なく 24 本全てが規格値 100mm 以内に対して 80%以内という結果となり、今回の対策が杭の偏心の防止に有効であると感じました。

1) 施工方法の検討を行った結果、杭の打ち始めから約 4.0m 打ち込むまでに大きく杭が偏心することが考えられたので、鉄板を加工した定規を作成した。鉄板には  $\square 1050 \times 1050$  の穴を開け、その開口に合わせて杭を打ち込むことで根本を固定し一定以上の偏心を防ぐこととした。

また、施工時の注意点として振動等により鉄板が動いてしまう為、杭打機のキャタピラで鉄板を踏みつけて固定する事により鉄板のズレを防止した。

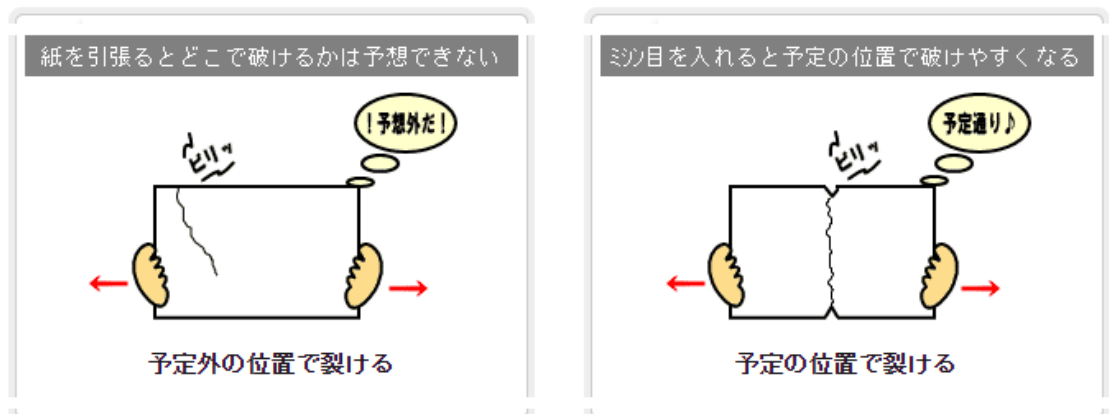
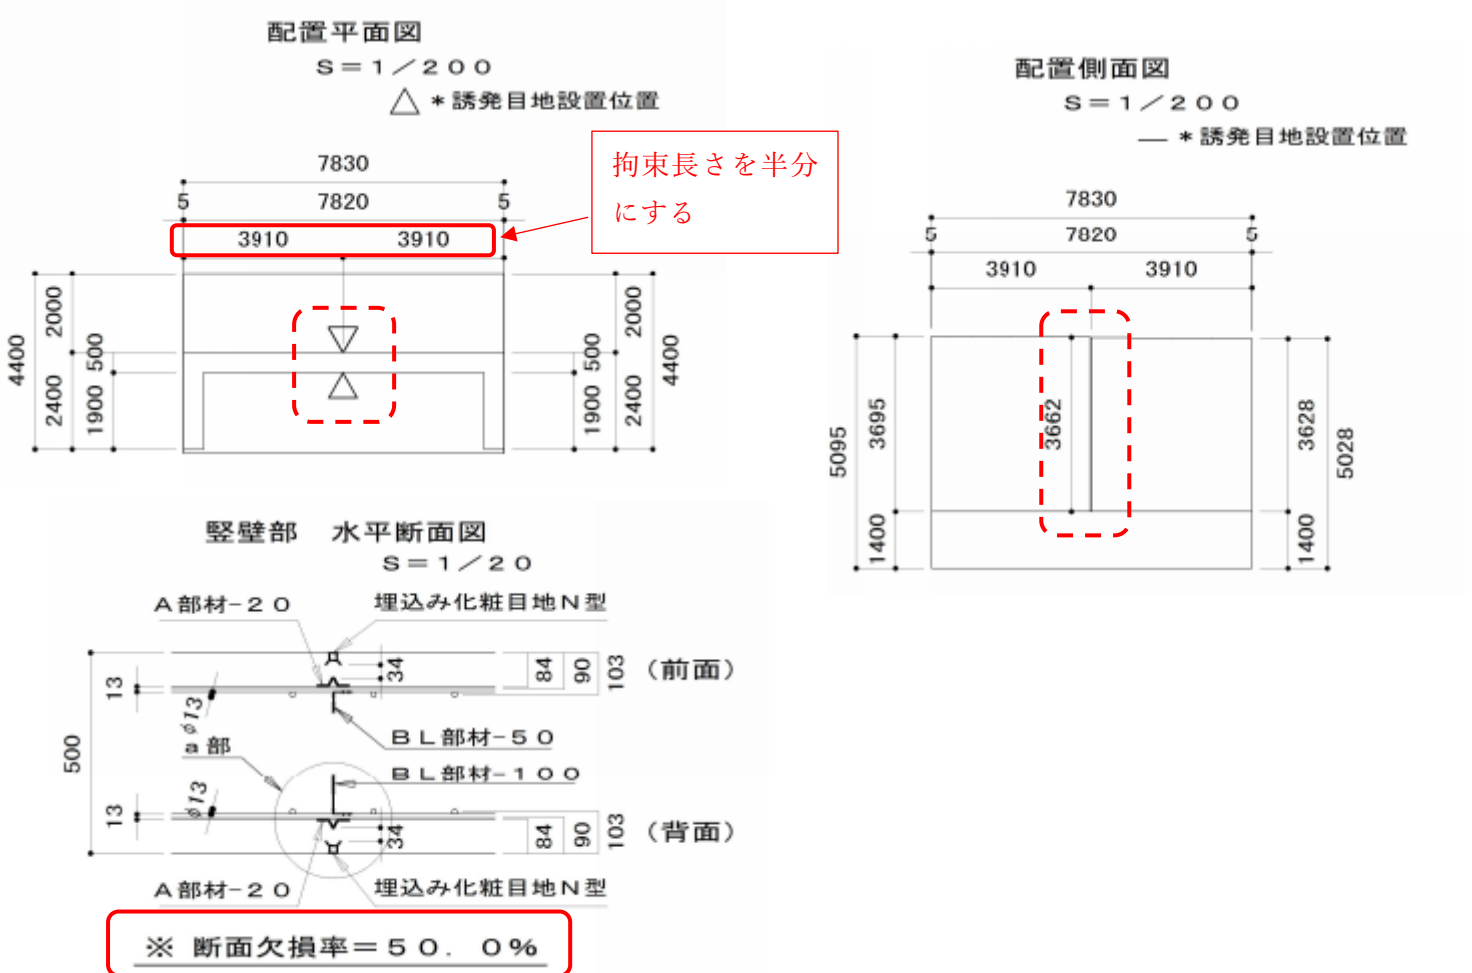
誘発目地設置図

断面欠損率 = 化粧目地 (30 × 2) + A部材 (20 × 2) + BL部材 (50) + BL部材 (100) / 壁圧 (500) × 100 = 50.0%

※断面欠損率が足りない場合、ひび割れ誘発目地を設けても、ひび割れが誘発目地に命中せず、想定外のところに発生する可能性があるため、誘発目地を有効かつ効果的にするためにも断面欠損率50%以上を確認することが重要となる。

断面欠損率と設置位置を適切に設定して施工した結果、計画した位置以外でのひび割れの発生は確認されず、外部拘束による温度ひび割れを十分にコントロールできることを確認できた。

2) 外部拘束による温度ひび割れ防止対策としては、防水処理を施した誘発目地を使用した。誘発目地とは、温度ひび割れが発生する位置を計画的に定め、所定の間隔で断面欠損部を設けることによって、ひび割れを集中的に発生させることを目的とするものある。
