工事名 令和2年度 [第32-K4472-01号] 二級河川敷地川緊急自然災害防止対策工事
(堤防舗装工)【11-01】

堤防舗装工事における計画案の作成について

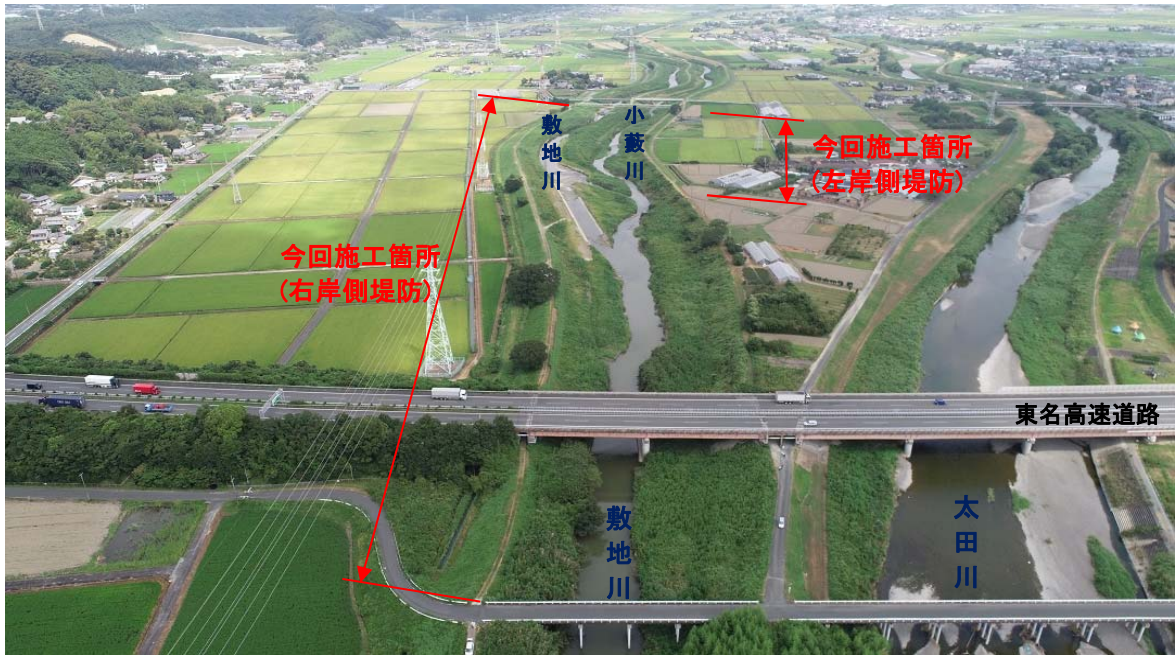
施工前の写真

事前測量を実施したところ現況堤防の天端に凹凸があり、表土掘削後の路床高が、計画堤防高より低くなる箇所が部分的にでてくる事が判明した為、当初計画を変更して計画案を作成し、発注者と協議する必要がありました。

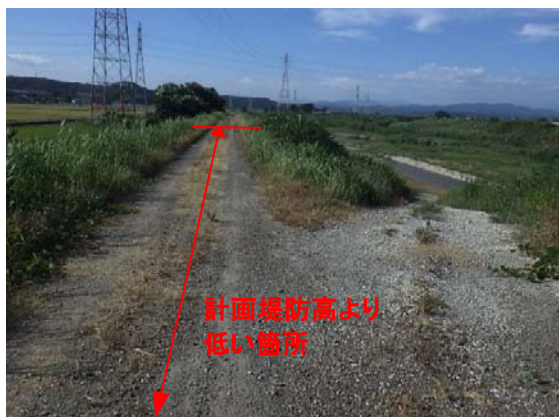
右岸No.620付近

計画堤防高より低い箇所の写真

その為、ある程度一定の縦断勾配になるように地盤の高い所は掘削して高さを下げ、地盤の低い所は購入土による盛土を行って路床面を作成する計画とし、平面的な位置も河川幅が確保できるように線形にIPカーブを入れたり、また一定の舗装幅になるように路肩盛土の勾配も部分的に変えたりして変更計画案を作成しました。
