「設計との不一致と対応策について」

工事名 令和元年度 熱海市浄水管理センター建設工事その34

静岡県施工管理技士会三島地区  
加和太建設株式会社  
現場代理人・監理技術者 友成 公紀  
(CPDS番号：00238140)

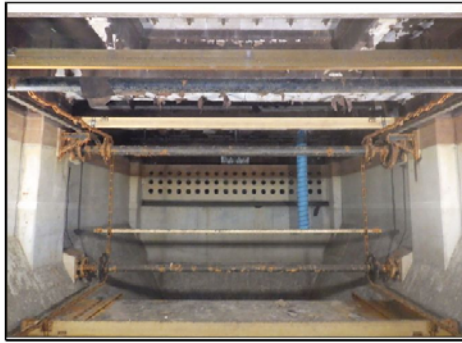
掻き寄せ機

B系最初沈殿池の防食塗装において、着工前に調査を行ったところ水槽内部に掻き寄せ機やグリッパ配管等の支障物が見られた。

当初設計では手摺先行型枠組足場で計上されていた。水槽内の脱水及び清掃後に調査へ入ったところ、掻き寄せ機に支障無く枠組足場を組む事が困難であった。また、防食塗装を行うのに壁面及び天井面へ作業員が出来るだけ近寄れるよう作業足場を組む必要があった。

水槽内の支障物への対応策として、使用足場の変更とグリス管の切断・再設置の協議を行った。

使用足場に関しては、手摺先行型枠組足場からクサビ緊結足場への変更を行った。今回水槽内の細部まで作業足場が必要であったため、簡単かつ安全に組立てが出来る事、様々な種類、寸法の部材がある新世代足場の「ダーウィン」を採用した。

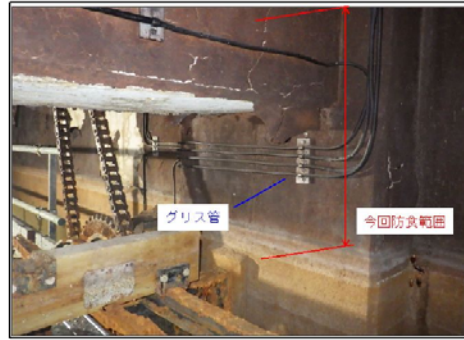
グリス配管

グリッパ配管は防食塗装施工面へ設置されていて、材質が被覆銅管である事から曲げ加工が不可能であり、掻き寄せ機へ接続されていることから余長がない事が分かった。そのため、壁面から離して防食塗装を行う事が困難であった。

グリス配管に関しては、協議の結果、防食塗装施工前に一時撤去を行い、防食塗装完了後に再利用して設置を行う事とした。配管を再利用することから、切断部分には目印を行い撤去前の状態が復元出来るように施工を行った。また、一時撤去した配管については損傷を与えないよう防食塗装の影響の無い場所にて仮置きをして保管を行った。

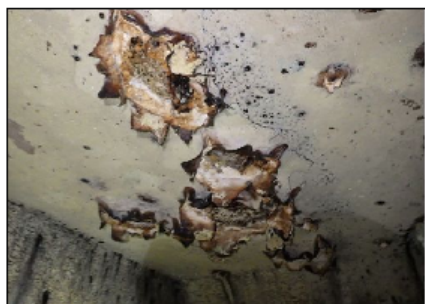
1号排水タンク  
着工前

A系水処理施設にある1号排水タンクの防食塗装を行う前に、事前調査を行った。調査の結果、予想以上に劣化状況が酷い状況であった。まず、通常の施工通り超高压水処理による劣化部除去を行った後、接着強度を確認したが、高压洗浄では取り切れない脆弱部分が残っていたため、基準値を下回ってしまった。そのため、防食被覆の施工が不可能な状況である事が分かった。
