論文名 「脆弱な地盤への対応について」

工事名 「令和2年度 狩野川水系市山地区入洞沢第3砂防堰堤工事」

会社名 土屋建設株式会社

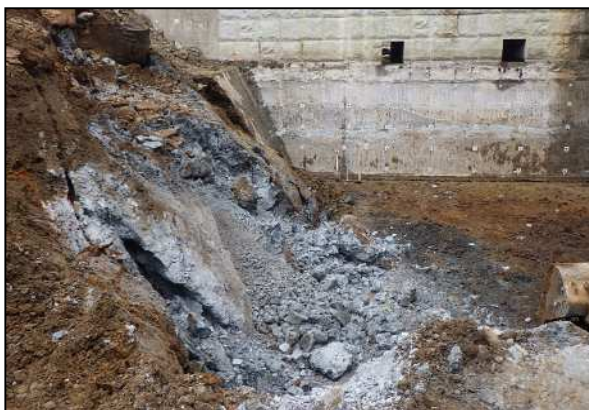
第3堰堤工区前庭保護部分の床堀を実施していたところ、今回の床堀りのうちでは比較的浅い（掘削深さGL-5m程度）側壁背面の地山の一部分が崩壊した。

写真-3 本堤下流右岸側の地山一部崩壊 下流側から望む

伊豆半島中部は、急峻な地形及び火山岩や火山堆積物で構成される脆弱な地質であり、「温泉余土」と呼ばれる変質凝灰岩が多く分布する。この「温泉余土」と通称される地質は、安山岩質溶岩と集塊岩が熱水で変成し粘土化した変質凝灰岩で、灰白色や青白色を呈し吸水膨張性が非常に高い。空気や水に触れていない状態では強度のある岩盤であるが、一旦水を含むと膨張し粘土化して流動しやすくなるため、地盤強度の低下や地滑りの発生を引き起こす原因となる。本工事の地質調査においても、コアの状態やN値（50以上）等よりDH～CL級に区分される岩盤であると推定されており、掘削当日の時点においても

一見安定した地山であったが、数日のうちに膨張・脆弱化し崩壊に至った。同地域で施工される他工事においても度々この地層が確認されており、これらの対策に苦慮しているところである。

温泉余土の掘削法面は掘削直後の段階では比較的安定しており、シュミットロックハンマーによる打撃試験でも軟岩 I 程度の値を示す。この段階のうちに大型土のうを法面にあてるように積立て、地山との間に裏込め材を充填することで温泉余土の暴露状態からの保護と重量による抑え込みを行うよう考えた。中詰裏込め材には重量と安定性を考慮しRC40での積み立てを検討したが、構造物嵌入部分等の本来構造体が地山に密着するべき部分との間に碎石による透水層が出来てしまうことから、中詰裏込め材はコンクリートとした。また、工事用地を考慮しつつ再度最上部から床掘範囲を拡張して切り直すことで、大型土のう積が構造物の範囲内に干渉しないよう計画した。（Co大型土のうは残置）

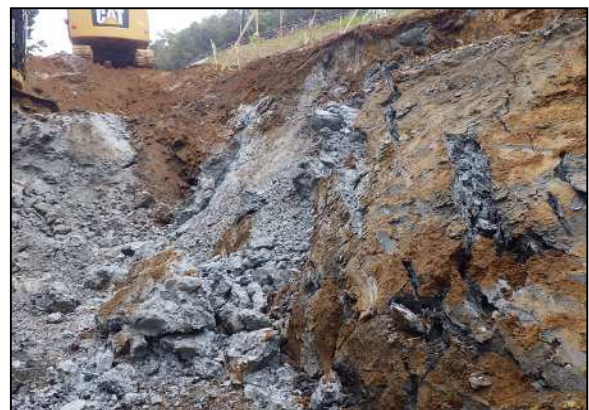
写真-4 近景 上流側から望む

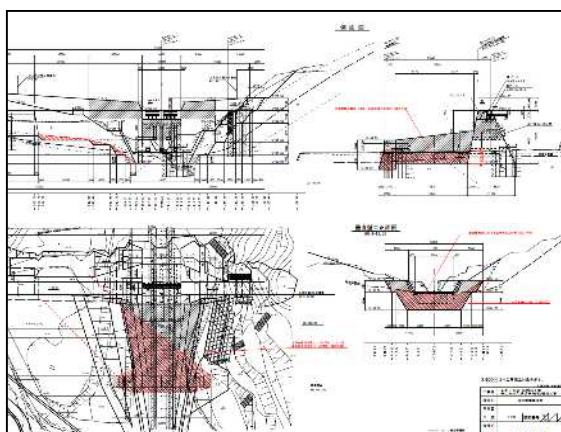
前述したとおり、比較的浅い部分を掘削中の崩壊であったが、現地の状況や地質調査から考察すると、温泉余土は前庭保護床付け面からH=3~6m程度の厚さで床掘内のほぼ全域に分布していることが想定された。また、引き続き掘削予定であった垂直壁部分の掘削深さはGL-6.5m程度とさらに深く、左岸側にはGLより上方にH=5m程度の掘削法面を抱えている状態であることから、対処をせずにこのまま床掘を行った場合、温泉余土の崩壊やこれの抜け落ちによる上部の地山の崩壊・崩落が懸念された。

図-3 温泉余土の分布（一部推定）

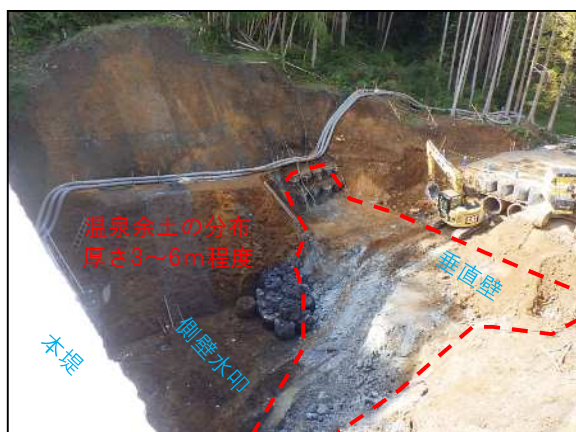
写真-5 温泉余土の分布 本堤より下流を望む
