工事施工の問題点と解決

工事名 令和2年度[第31-W3107-01号]

相良港元年災害復旧工事査定第7号（防波堤（西））

地区名 清水地区
会社名 株式会社古川組静岡支店

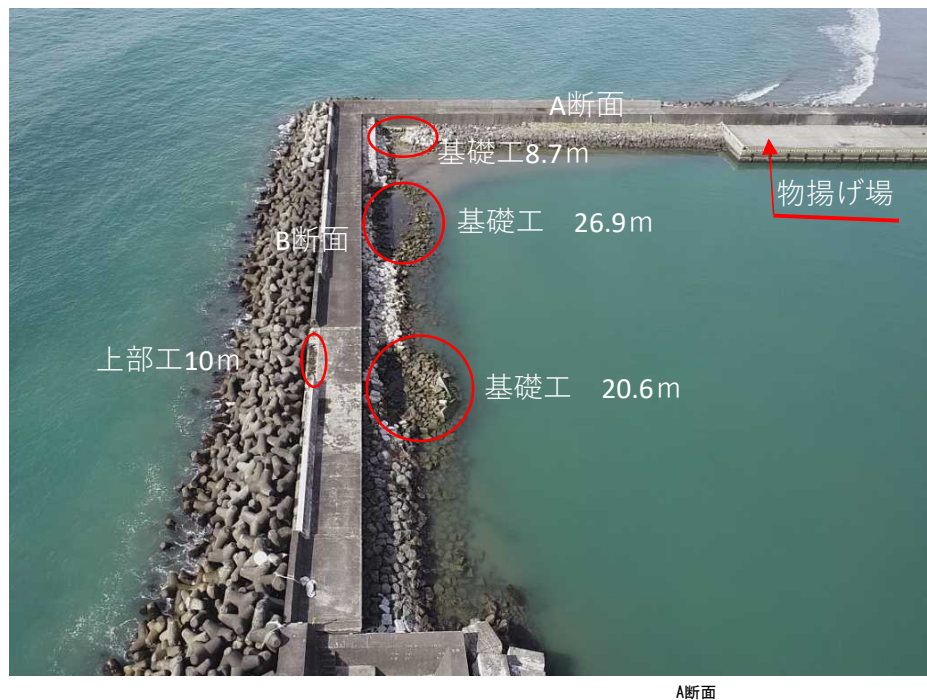
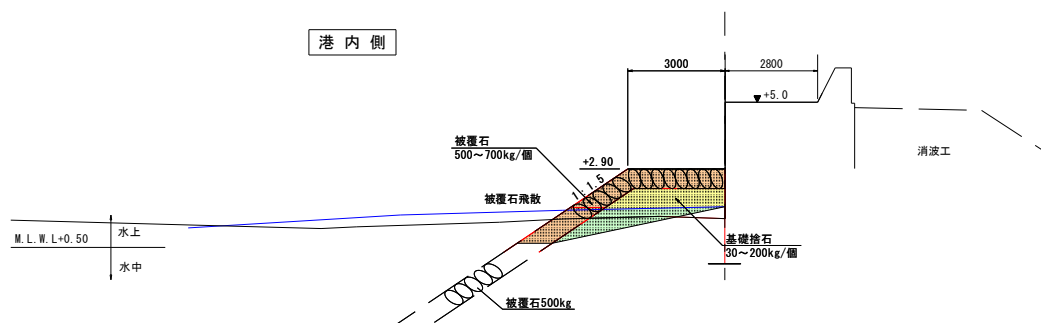
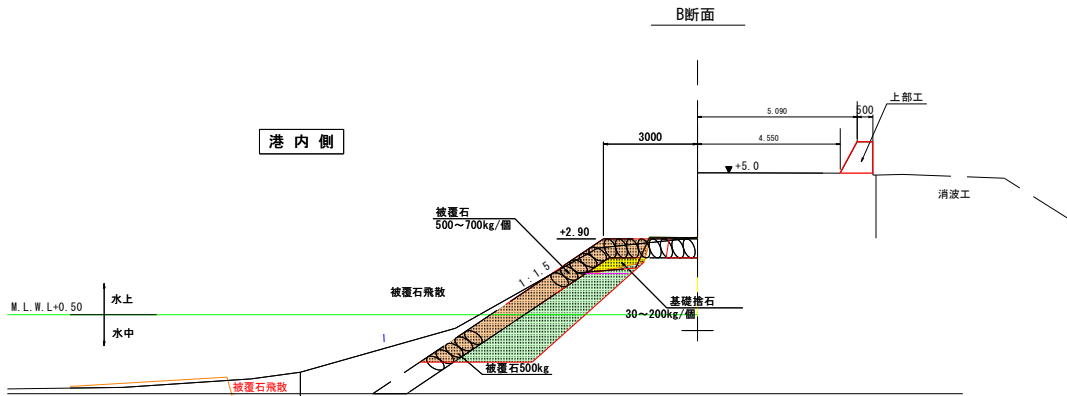
被災状況

A断面部先端8.7mの捨石及び被覆石が、高波により港内側へ飛散し、B断面部においても、2箇所26.9mと、20.6mが、同様に飛散している。またA断面部先端及びB断面起点側には、被覆石上部に8t型ホロースケヤークレーンが設置されているが、2個が転倒。B断面上部工パラペット10mが、崩壊し、港内へ飛散している。
