工事施工にあたる問題点等について

工事名 (仮称)南部町ロジスティクスセンター建設計画(土木)

静岡地区 木内建設株式会社

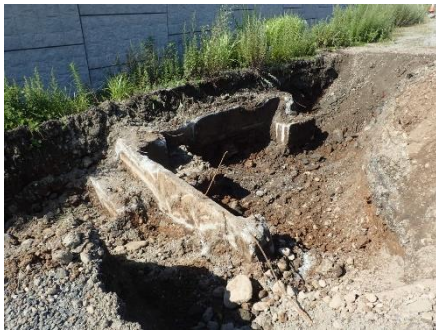
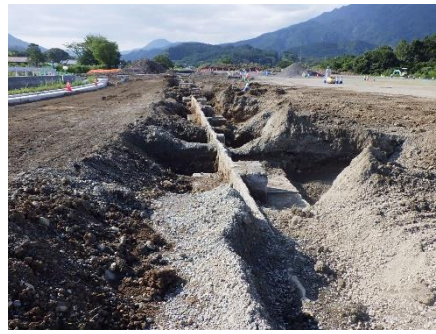
その後、敷地全体の土工事と舗装工事(路盤)を行っていた所今度は、建物建設予定地周辺全体に発生してしまいました。地中障害が発生する度に周辺の掘削と位置、構造物寸法等の報告と一定期間の残置が発生してしまいました。

発生状況

地中障害構造物が現在稼働している重機では対応しきれない為圧砕機を追加し取壊し作業を行うとともに、ジャイアントブレーカを常備しすぐに取壊し対応ができるように施工を行いました。また、破碎したコンクリート殻については日々使用していた大型ダンプを作業終了時に積込み搬出する事により作業ヤードを確保し期間内に前期工事を完了させる事ができました。

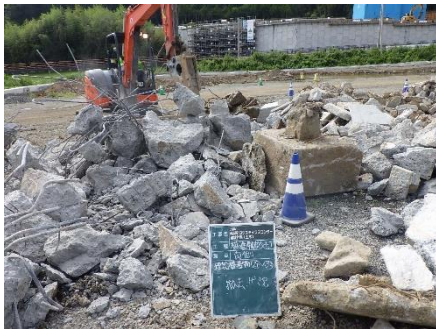
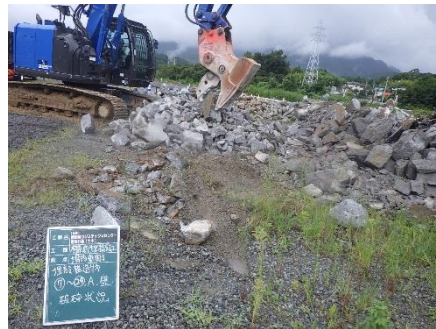
取壊し状況
